FACHTAGUNG RUTSCHUNGEN

5 Böschungsstabilisierungen auf den Philippinen – Herausforderungen bei der Umsetzung sowie der Nutzungsdauer und was wir daraus lernen

DIPL. GEOL. EBERHARD GRÖNER, GEOBRUGG AG, SCHWEIZ UND FSR

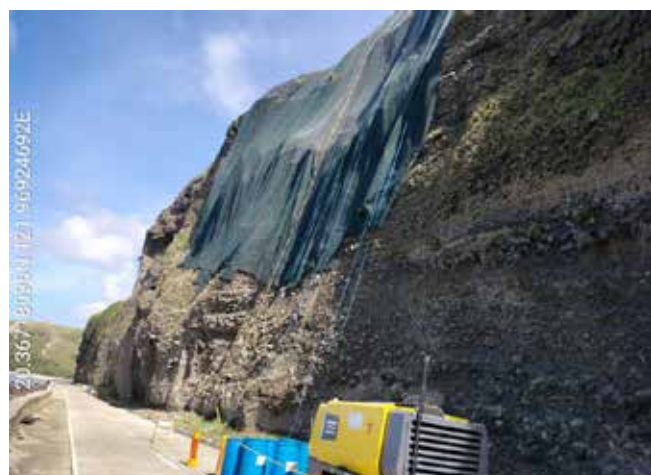
Die Sicherungsmaßnahme liegt auf der Batan Insel nahe der Ortschaft Itbud. Die Region wird durch eine Küstenstraße erschlossen (Abb. 3). Hierfür wurden im Projektperimeter die Hänge aus Kalkstein schon vor einigen Jahrzehnten angeschnitten und zusätzlich übersteilt. Durch die fortschreitende Verwitterung lösen sich regelmäßig Steine und teilweise größere Blöcke (Abb. 4).

Abb. 4: Sicherungsbereich oberhalb der Küstenstraße und den darunter noch sichtbaren Kalksteinen, hier als Konglomerat ausgebildet.

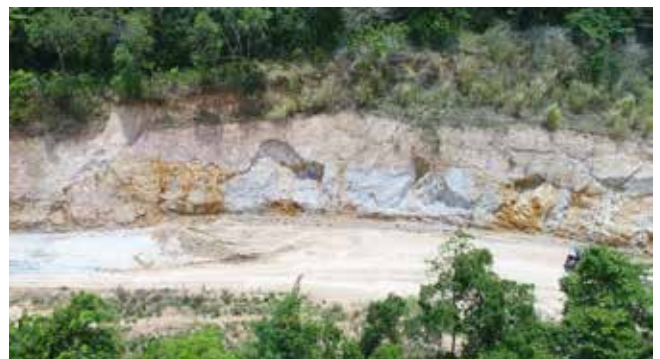
Durch die Nasugbu Hügelkette wurde die East-West Road gebaut. Hierfür war eine Vielzahl von Hanganschnitten erforderlich. Aufgrund verschieden orientierter Trennflächen haben sich in bestimmten Böschungen Rutschungen ausgebildet (Abb. 8).

Abb. 8: Straßenböschung während der Baumaßnahme in den Ablagerungen von Aschen und Pyroklastischen Strömen. Entlang von Trennflächen bilden sich Rutschungen aus, weshalb die Böschung weiter nach hinten verlegt wird.

Zur Erhöhung der Sicherheit wurde der Böschungsfuß weiter weg von der Straße verlegt. Dadurch ergaben sich größere und eher steilere Böschungen. In einem als kritisch befundenen Bereich mit periodischem Wasseraustritt und dadurch hervorgerufenen Rutschungen wurde eine Planung für eine Netzsicherung mit dem TECCO Böschungsstabilisierungssystem gemacht (Abb. 9).

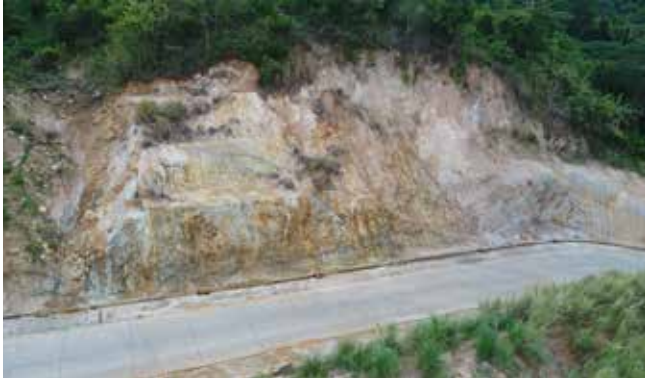
Abb. 9: Kritische Böschung vor dem Zurücksetzen und Reprofilierung.

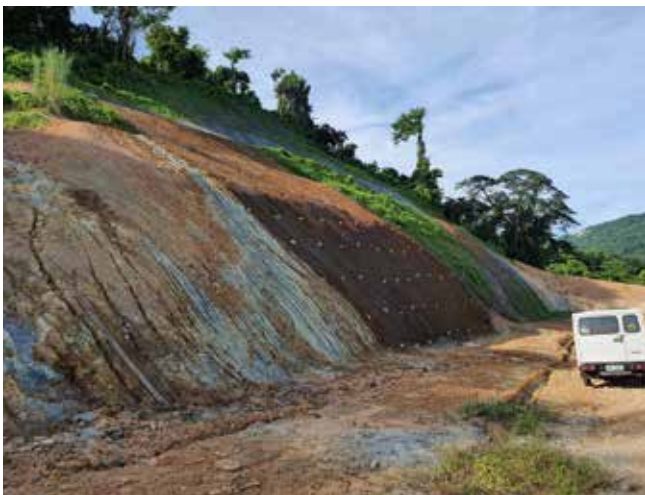
Die Bemessung hat als Geflechtabdeckung das TECCO G65/3 ergeben. Die Installation wurde mit dem Korrosionsschutz 95% Zink / 5% Aluminium ausgeführt. Mit diesem Korrosionsschutz hat man in normal Korrosiven Regionen sehr gute Erfahrungen und kann von einer Nutzungsdauer von 50 – 100 Jahren ausgehen. Abbildung 10 zeigt die ausgeführte Installation mit dem zurück verlegten Böschungsfuß.

Abb. 10: Gesicherte Böschung mit dem TECCO Böschungsstabilisierungssystem. Die Rückverlegung am Böschungsfuß beträgt ca. 4 m. Im Bereich der Vegetation ist ein verstärkter Wasseraustritt, was zu Rutschungen geführt hat. Diese wurde durch die Sicherung gestoppt.

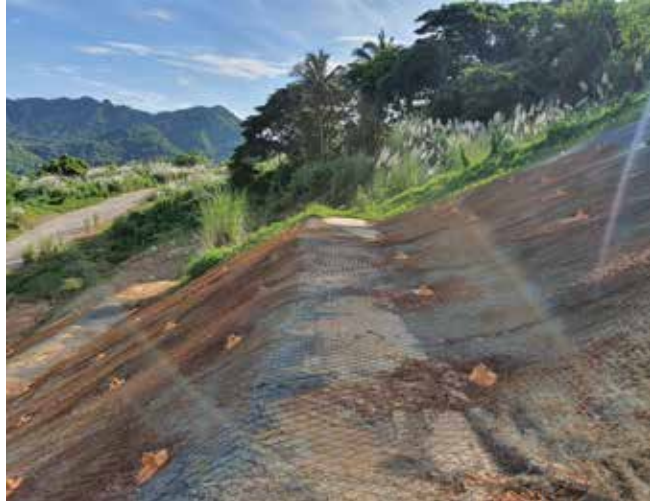
Kurze Zeit nach Fertigstellung der Baumaßnahme wurde festgestellt, dass sich die Stahlbauteile rostrot verfärbten (Abb. 11). Aufgrund der Qualitätssicherung bei Geobrugg konnte ein fehlerhafter Korrosionsschutz ausgeschlossen werden.

Abb. 11: Korrosionsschaden kurze Zeit nach Fertigstellung der Maßnahme, weshalb Untersuchungen bezüglich der Korrosivität des Bodens und Wassers gemacht wurden.

Um die Rutschung, besonders bei außergewöhnlich ungünstigen Ereignissen wie dem Monsun, zu stabilisieren wurden die Böschung nochmals weiter zurückgelegt und etwas abgeflacht. Danach wurde das TECCO STAINLESS System, aus rostfreiem Stahl, installiert. Die Vernagelung musste komplett neu hergestellt werden und wurde ebenfalls mit rostfreiem Stahl ausgeführt (Abb. 16).

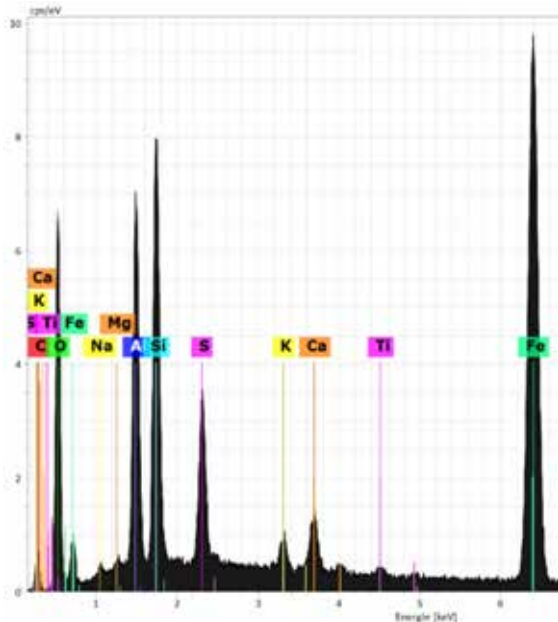
Um die Ursachen für den Korrosionsschaden herauszufinden, wurden weitere Untersuchungen durchgeführt. Zum einen eine EDX-Untersuchung (auch EDXS oder EDXRF genannt). Dies steht für Energy Dispersive Xray Spectroscopy und ist eine Analysemethode zur Bestimmung der chemischen Zusammensetzung von Materialien. Sie wurde in Kombination mit einem Rasterelektronenmikroskop (REM) verwendet (Abb. 12 und 13). So wurde festgestellt, dass der Anteil an Schwefel (S) und Eisen (Fe) ungewöhnlich hoch ist (Abb. 13).

Durch Schwefel in Verbindung mit Wasser können schweflige Säuren mit einem geringen pH-Wert entstehen. Der hohe Eisenanteil könnte durch Wasser aus dem Untergrund eingetragen worden sein. Bei Ausfällung des gelösten Eisens kann es, zumindest zu einer deutlich rostroten Verfärbung kommen.

Abb. 13: EDX-Spektroskopie mit Auffälligkeiten bei den Eisen (Fe) und Schwefel (S) gehalten.

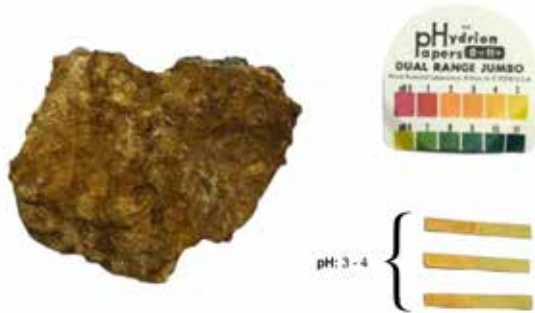
Zusätzlich wurde der pH-Wert von Lösungsauszügen des Bodens ermittelt. Abbildung 14 zeigt einen pH-Wert von 3 – 4 mit dem Universalindikatorpapier. Abbildung 15 zeigt die Messung des pH-Wert mit dem pH Meter. Bei den Messungen lag der pH-Wert im Bereich von 3.96 – 4.37.

Abb. 14: Bodenprobe und Ermittlung des pH-Wert von 3 – 4 mit Universalindikatorpapier.

Die Untersuchungen zur Korrosivität wurden wie folgt zusammengefasst: Das Vorhandensein von Mineralien / Verbindungen wie Schwefel, Eisenoxiden und die Bodenacidität können den beschleunigten Abbau der Zink-Aluminium Beschichtung verursacht haben. Studien haben gezeigt, dass pH-Werte zwischen 3 und 5.5 für verzinkten Stahl ungünstig sind. Weitere Umweltfaktoren wie

- hohe Temperaturen
- hohe Luftfeuchtigkeit (>60 %)
- Schwefelsäuren, die durch Schwefelwasserstoff von Vulkanen entstehen tragen zur Korrosion und Rostbildung von verzinktem Stahl bei. In korrosiven und sauren Umgebungen wird vorgeschlagen Edelstahl (1.4462) statt verzinktem Stahl zu verwenden.

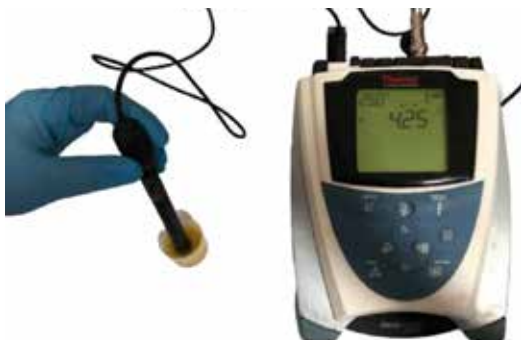
Abb. 15: Beispiel einer Messung des pH-Wert mit dem pH Meter.

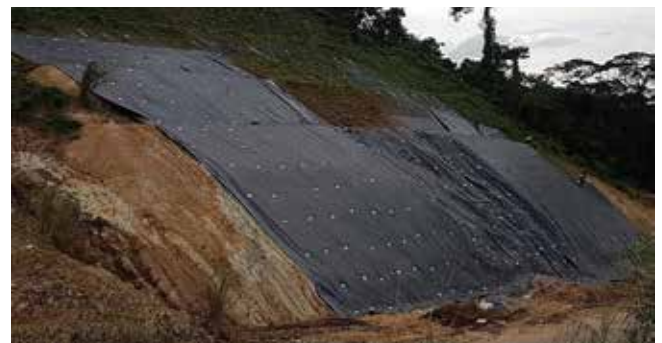
Abb. 16: Installation des TECCO STAINLESS System nach dem Rückbau der korrodierten Sicherungsmaßnahme.

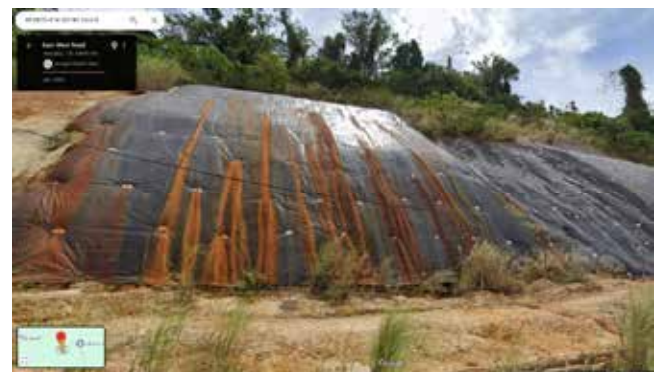
Die Böschung ist nun langfristig gesichert und die Straße wurde uneingeschränkt in Betrieb genommen. Aufgrund der eisenhaltigen Wässer zeigt sich jedoch mittlerweile wieder eine rostrote Verfärbung (Abb. 17). Ein Angriff des Grundmaterials wurde bisher nicht festgestellt. Eine regelmäßige Kontrolle wird deshalb empfohlen.

Abb. 17: Eisenoxidausfällungen an den Wasseraustritten in der TECCO STAINLESS Installation. Foto google street view Jan. 2025.
