## Flexible Netzbarrieren statt Betonsperren: Erfahrungen am Riale Buffaga (Ronco sopra Ascona, Schweiz)

### EINFÜHRUNG

## **BESCHREIBUNG DER MASSNAHMEN**

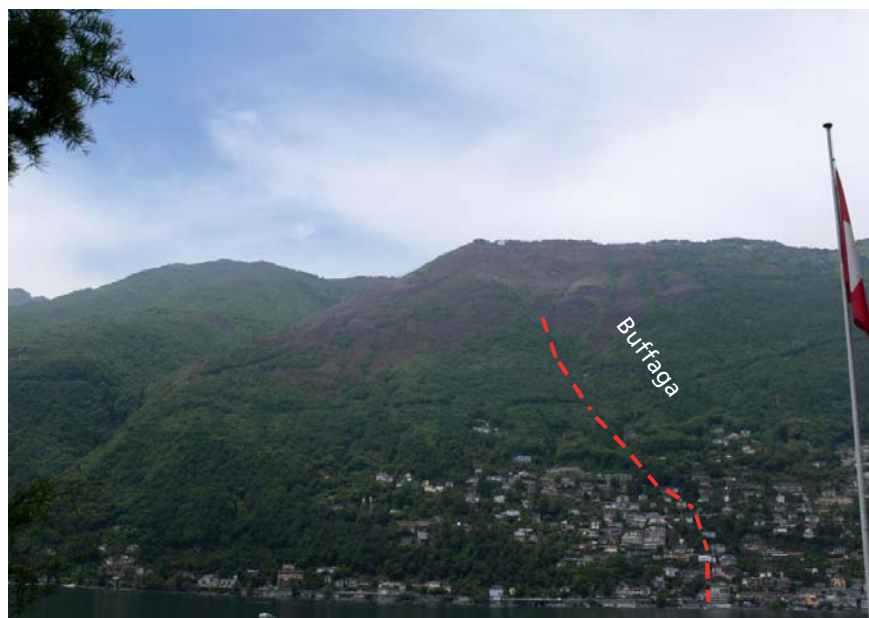
Abb. 1: Blick auf den Riale Buffaga vom See aus; Situation nach den Bränden im Jahre 2007; in Rot der Verlauf des Bachs

Die im Folgenden beschriebene Massnahme wurde im Gebiet von Ronco sopra Ascona (Schweiz) am Lago Maggiore durchgeführt und ist Teil der Massnahmen, die nach den Bränden vom 23. – 26. April 2007 ergriffen wurden. Diese Brände erstreckten sich über breite Teile der Berghänge oberhalb der genannten Gemeinde und lenken das Augenmerk wieder einmal auf die möglichen Folgen, die starke Niederschläge im Niederschlagsgebiet des Riale Buffaga mit sich bringen können. Bereits im August 1997 verschüttete und blockierte ein Murgang aus dem Riale Buffaga die Kantonsstrasse Ascona-Brissago und führte zu erheblichen Sachschäden. Die Geschiebemenge wurde dabei auf 4.000 m<sup>3</sup> geschätzt.

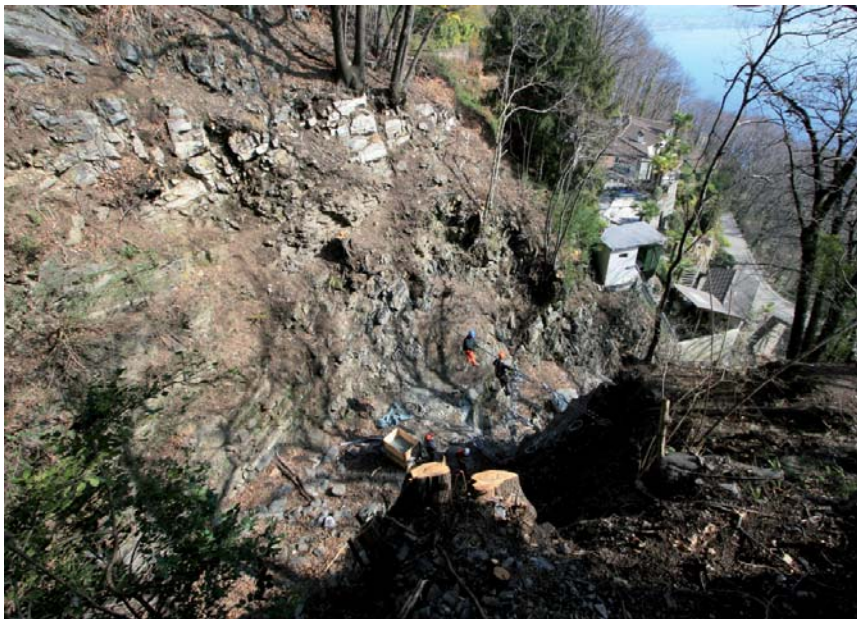
*Abb. 2: Blick von oben auf das Gebiet, in dem die Arbeiten durchgeführt wurden.*

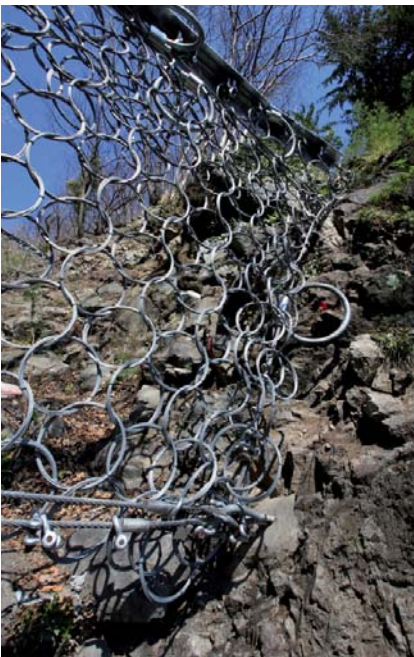
Abb. 3 (oben): Detailansicht der Barriere 3 (UX) am linken Ufer des Bachs

Die Barriere unterhalb der Brücke erforderte aufgrund ihrer grossen Spannweite zusätzliche Stützenprofile HEB 180, die mit einer Fussplatte am Betonfundament fixiert werden. Im Boden verankert ist das Betonfundament mit SWISS GEWI-Ankerstäben, die einen Durchmesser von 32 mm haben und deren Länge 3 m beträgt. Der talseitige Druckanker ist vertikal, während die bergseitige Verankerung in einem Winkel von 45° geneigt ist.

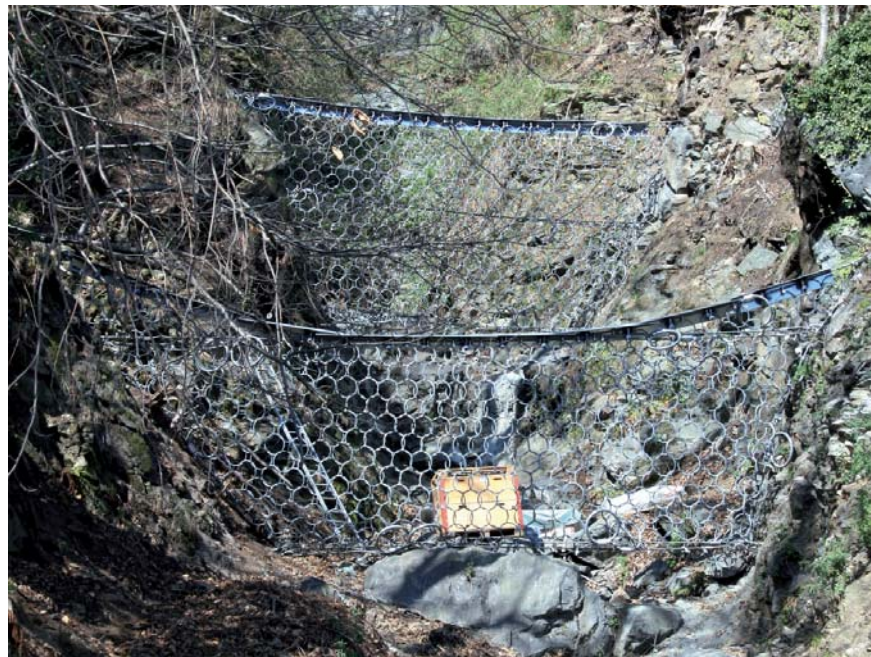
Abb. 4 (oben rechts): Barriere Nr. 2 (VX) vom Tal aus gesehen, im Hintergrund:

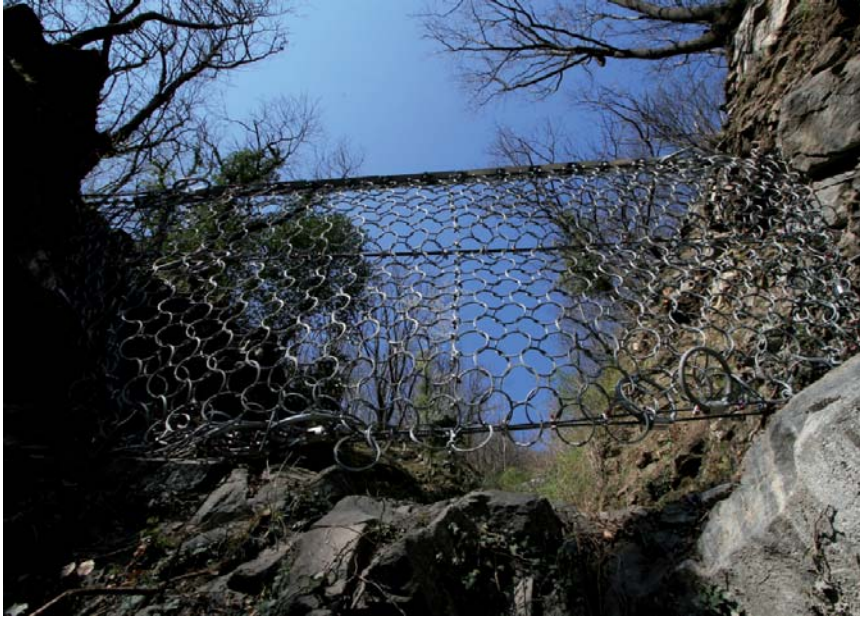
*Abb. 6: Barriere Nr. 1 (VX) talseitig von unten gesehen*

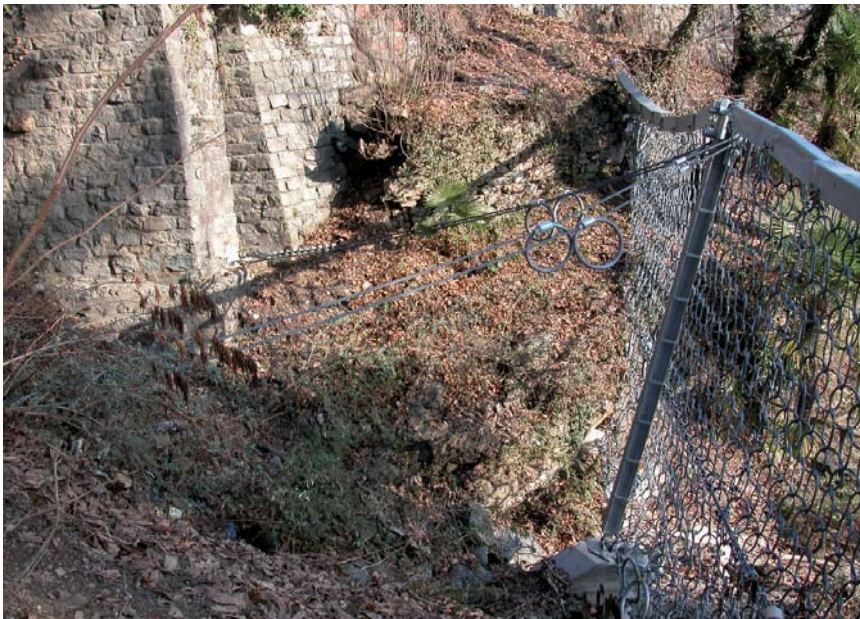
*Abb. 7: Seitenansicht von Barriere Nr. 3 (UX) unterhalb der Brücke der Via Barcone*

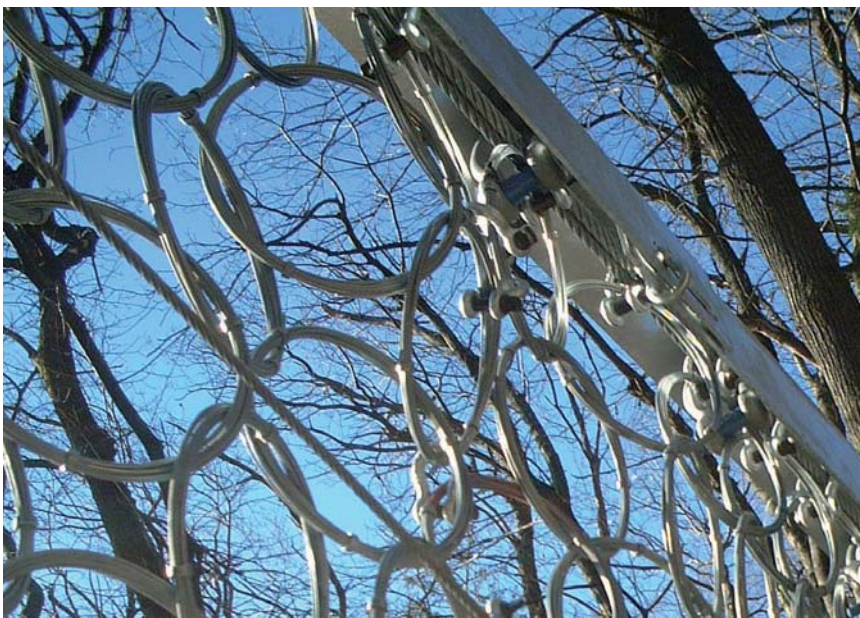
*Abb. 8: Detailansicht der Barriere*
