13. Weiterbildungsseminar RUTSCHUNGEN

FOLGEN - FORSCHUNG - PRAXIS

12. und 13. Juni 2013
Johannes Gutenberg-Universität Mainz

E. Krauter, J. Feuerbach & M. Lauterbach: Rutschungen: Folgen - Forschung - Praxis,
13. Weiterbildungsseminar der Forschungsstelle Rutschungen; Mainz, Mai 2013

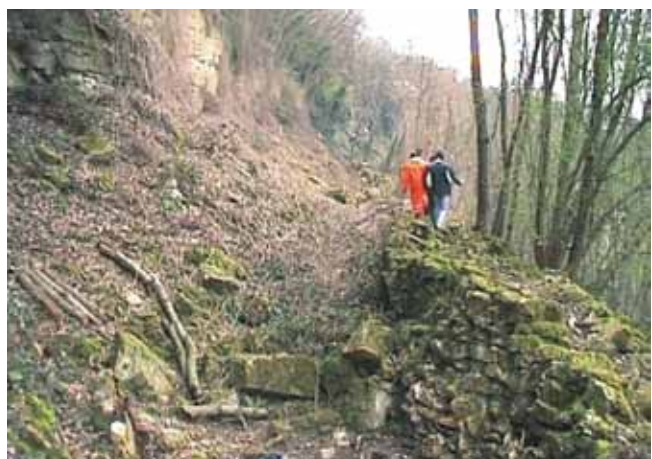
Abb. 1a: Reste der Fangmauer und bergseitig verfüllter Auffanggraben oberhalb der Bahnstrecke.

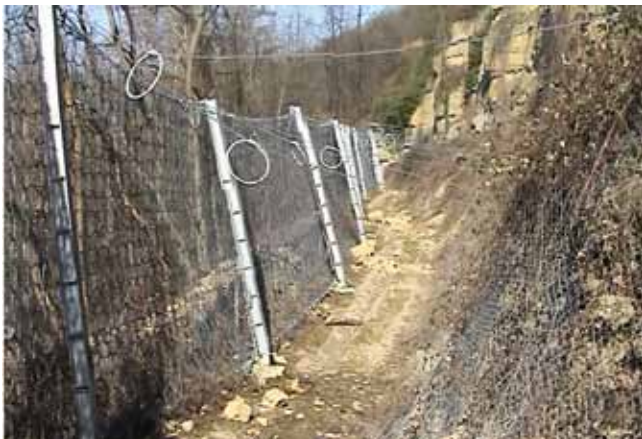
Abb. 1b: Freigelegter Auffangraum mit Fangzaun (System Geobrugg, Aufnahmefähigkeit 750 kJ) vor der alten Mauer, die hinter dem Fangzaun noch zu erkennen ist, und Drahtnetzverhängung als Arbeitsschutz.

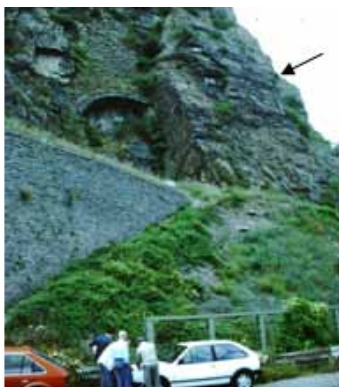
Abb. 2: Absturzgefährdeter Felskörper (Pfeil) und links anschließend mit Ankern gesicherte Felskörper (Pfeil). Mitte links die Außenmauer des Tunnelvorbau.

Über dem Tunnelvorbau zum Schutz gegen Felsstürze und Steinschläge im südlichen Bereich des Kammereck-Bahntunnels bei Sankt Goar/Rhein (Exkursionspunkt am 13.06.2013) auf der Bahnstrecke Köln-Mainz stützen bogenförmige Unterfangungen absturzgefährdete Felspartien (Abb. 2, Pfeil). Noch im Bereich des Tunnelvorbau, wurde anfangs der 1980er Jahren ein Aufweiten von Klüften und neue Rissbildungen am Fuß eines vorspringenden Teils der Felsböschung beobachtet. Nach Erkundungsbohrungen und den Ergebnissen von dort eingebauten Extensometermessungen fanden Bewegungen im Millimeterbereich pro Jahr statt. Es bestand die Gefahr von Kipp- und Sturzbewegungen des Felskörpers, für die der Südportalbereich des Tunnels entsprechend den Nachrechnungen nicht dimensioniert war. Bei einem Absturz des Großluftkörpers wäre auch die am Hangfuß vorbeiführende Bundesstraße B9 überschüttet worden. Die nach den Ergebnissen statischer Berechnungen durchgeführten Sicherungsmaßnahmen umfassten zwei Ankerreihen auf Stahlbetongurten (Abb. 3). Die Länge der Anker wurde durch eine nach den Erkundungsbohrungen etwa 11,00 m hinter der Felswand zum Tunnel spitzwinklig verlaufende Störungszone und der Lastglocke des Tunnels bestimmt. Teilbereiche der Felswand wurden außerdem vernagelt.

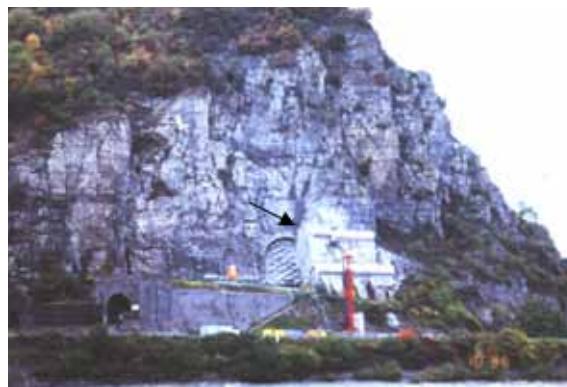
Abb. 3: Tunnelmund und der mit vorgespannten Bogenmauer unterfangene Felspartie.

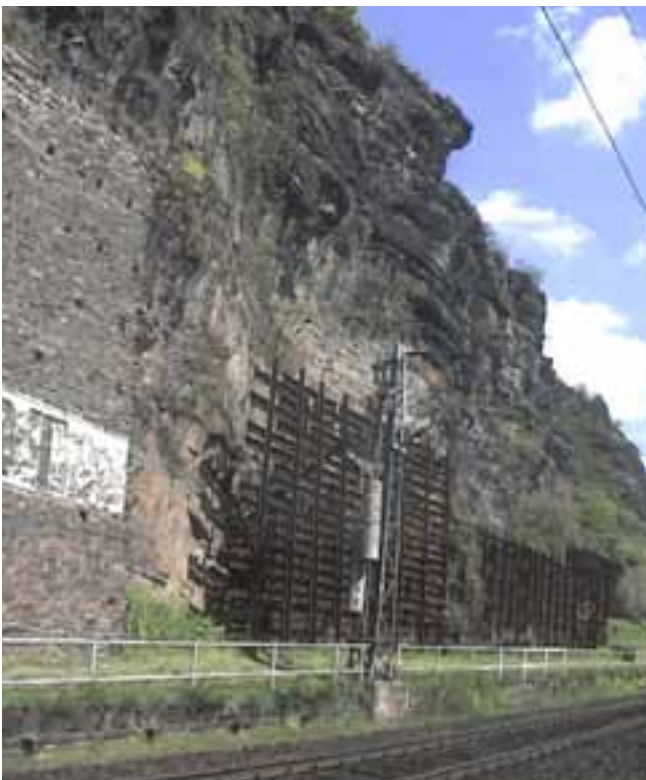
Abb. 4: Bis 7 m hohe Fangvorrichtungen aus Alteisenbahnschienen und -schwellen sowie ein Teil der Futtermauer.

Die Entwicklung von Fangvorrichtungen wird an diesem Beispiel besonders sichtbar. Starre Fangvorrichtungen, wie sie in den 1960er Jahren installiert wurden, auch wenn sie noch intakt sind, weisen allgemein nur eine Aufnahmekapazität von ca. 60 kJ auf. An vielen Stellen der Moselstrecke sind sie bereits nach ca. 50 Jahren durchgerostet. Die heutigen Fangzäune sind korrosionsgeschützt und haben Aufnahmekapazitäten für Einschlagenergien bis zu 8000 kJ (Geobrugg).

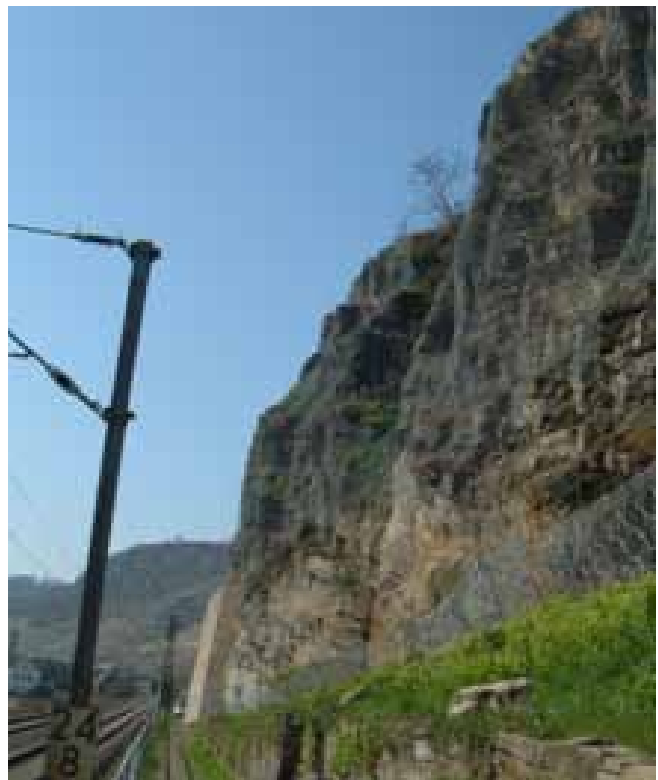
Abb. 5: An den Felshang angepasste TECCO-Verhängung, Fangzaun mit Ringnetzen und neu errichteter Futtermauer im Hintergrund (umgekehrte Blickrichtung zu Abb. 4).

Die im Jahre 2002/2003 durchgeführten Maßnahmen haben nicht nur durch die modernen Techniken zu einer hohen Sicherheit gegen Sturz- und Fallereignisse der Bahnstrecke geführt, sondern auch das Landschaftsbild positiv beeinflusst, das durch die Eisenbahnfangvorrichtungen beeinträchtigt war.

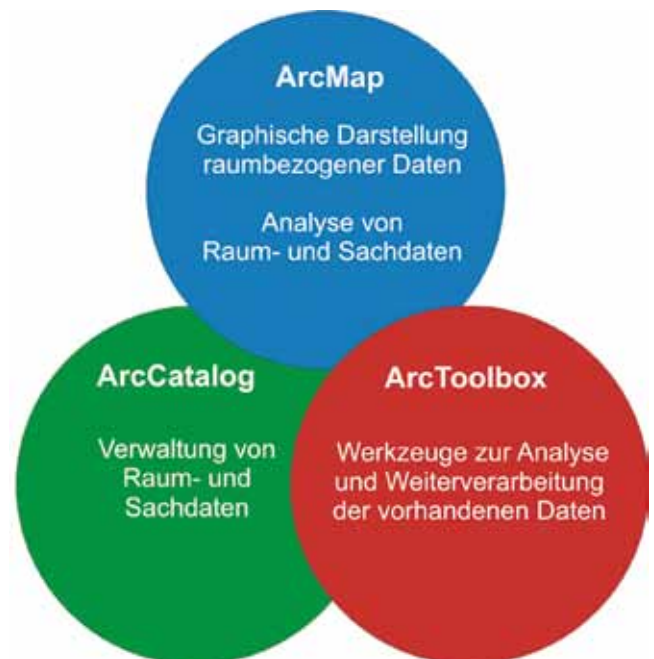
Abb. 2. Grundprogramme von ArcGIS 10.1.

ArcGIS 10.1 verbindet u.a. Techniken und Methoden des Datenbankmanagements, der (geo-)statistischen Analyse, der Prozessmodellierung (z.B. Erosionsprozesse) und der kartographischen Darstellung und beinhaltet neben vielen speziellen Anwendungen und Teilmodulen die Grundprogramme ArcCatalog und ArcMap mit der ArcToolbox (Abb. 2).

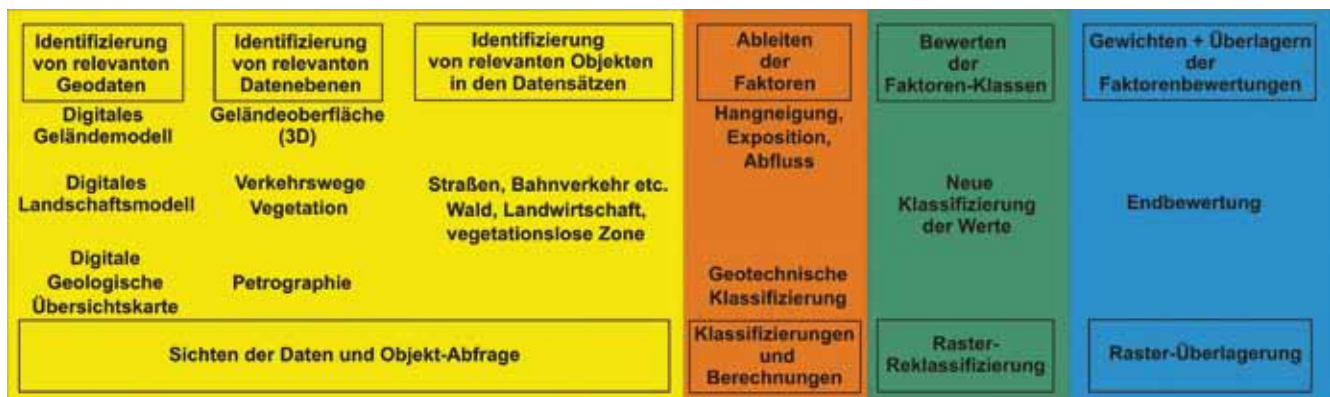
Abb. 6. Vorgehensweise hinsichtlich der Generierung eines Bewertungsschemas.

Es lassen sich Regionen lokalisieren, in denen aufgrund der klimatischen Bedingungen ein erhöhtes Gefährdungspotenzial besteht. Die Kopplung mit dem (ingenieur-)geologischen Modell führt schließlich zu einer Gesamtabschätzung hinsichtlich einer potenziellen Zunahme von Massenschwerebewegungen an Verkehrswegen, die anhand von einer empirisch-statistisch vorgenommenen Gefährdungseinstufung im GIS visualisiert wird.

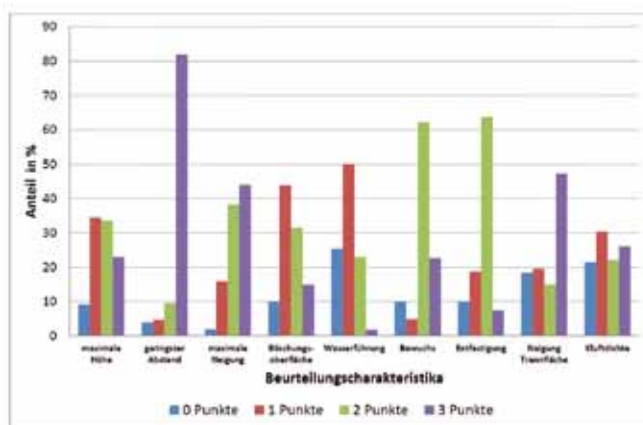
Abbildung 2: Bewertung der einzelnen Parameter

Auffallend bei der Auswertung der einzelnen Kriterien war die durchgehend hohe Bewertung beim Parameter "Abstand zum Fahrbahnrand". Bei 82 % aller Felsböschungen wurde die höchste Bewertung vergeben (Abbildung 2). Grund hierfür ist, dass der Abstand zwischen Fahrbahnrand und Böschungsfuß aus ökologischen und ökonomischen Gesichtspunkten im Regelfall möglichst gering ausgeführt wird. Die positive Auswirkung der meist vorhandenen Gräben und Mulden wird bei dem Kriterium "Abstand zum Fahrbahnrand" allerdings nicht berücksichtigt. Ebenfalls ist die im Regelfall positive Auswirkung der Haltesichtweite, ein Autofahrer kann im Gegensatz zu einem Zug kurzfristig bremsen, nicht in die Beurteilung eingegangen. Um diesen beiden Punkten Rechnung zu tragen, wurde die in der "DB Richtlinie" vorgesehene Spanne der Gefährdungsklasse 2 von ursprünglich 11 - 14 Bewertungspunkte auf 11 - 16 Bewertungspunkte angepasst.

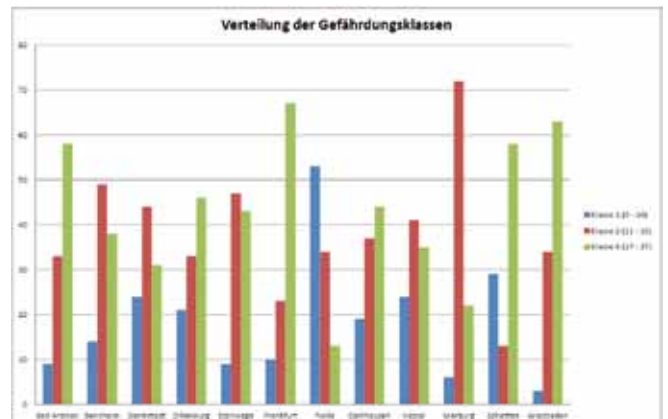
Abbildung 3: Verteilung der Gefährdungsklassen gemäß vorgegebener Parameter

Bei der Auswertung wurde allerdings auch festgestellt, dass nach der Beurteilung mittels Erfassungsblatt auch Böschungen mit relativ geringen Höhen in eine hohe Gefährdungsklasse eingestuft worden sind. Da die Höhe eines Felshanges mit entscheidend dafür ist, ob und in welchen Mengen Gesteinsstücke auf die Fahrbahn gelangen können, wurde die maximale Höhe des Felshanges zusätzlich als durchschlagendes Einzelkriterium berücksichtigt. Es wurde festgelegt, dass Felshänge ≤ 3 m Höhe der Gefährdungsklasse 1 und Felshänge ≤ 5 m Höhe sowie < 16 Bewertungspunkte der Gefährdungsklasse 2 grundsätzlich zuzuordnen sind.

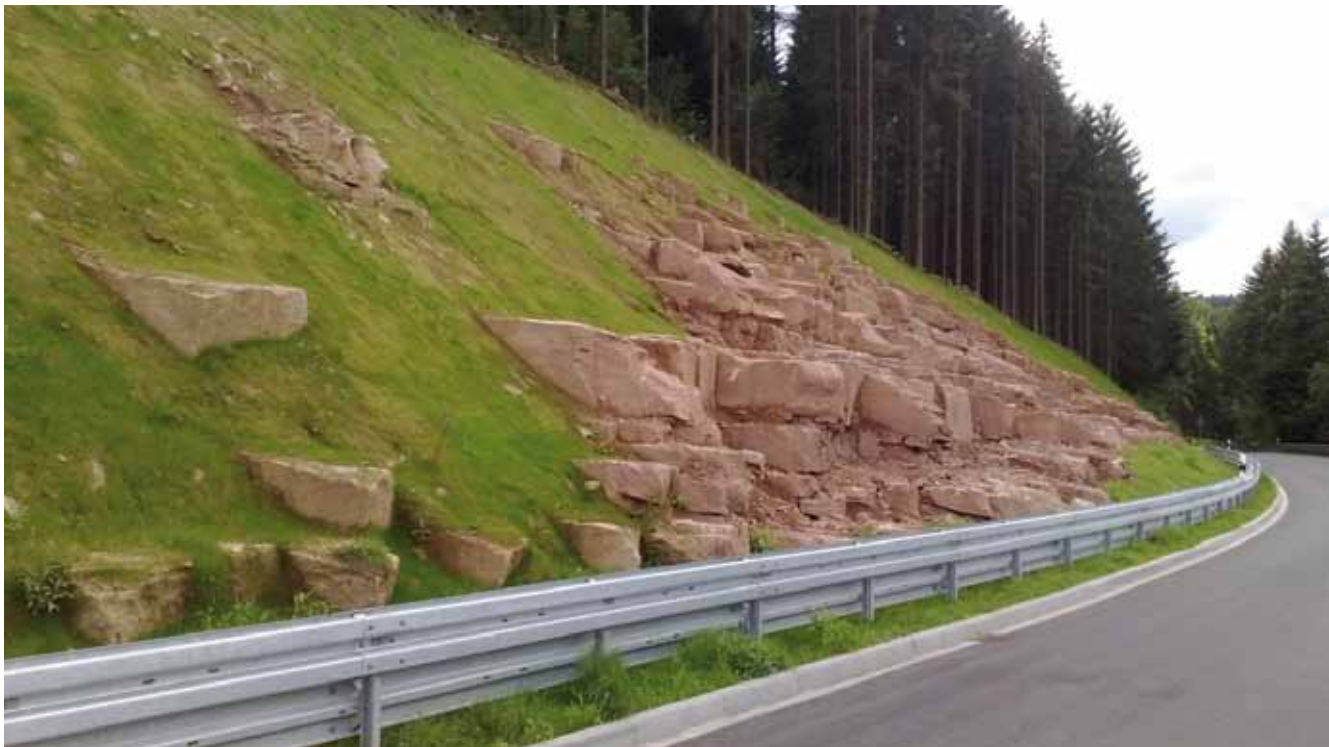
Abbildung 4: minimierte Steinschlaggefährdung durch abgeflachte Böschung

Bei den wirtschaftlichen Gesichtspunkten ist besonders auf die Folgekosten bei der Instandhaltung der technischen Sicherungssysteme zu achten. Daher werden falls möglich, z. B. Abflachungen von Böschungen ausgeführt (siehe Abbildung 4).

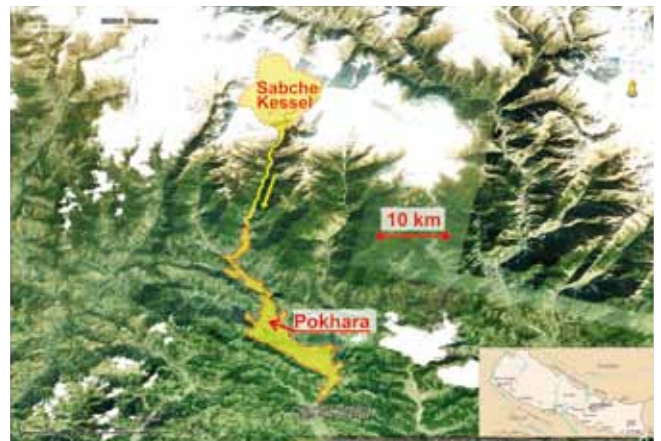
Abb. 1. Annapurna Massiv und Pokhara Tal mit Talfüllung, Herkunft der Sedimentmassen aus dem Sabche Hochgebirgskessel (Google Earth).

Das Pokhara Tal, im westlichen Zentralnepal gelegen, stellt ein intramontanes Becken mit einer bis zu 80 m mächtigen Füllung aus „Schottern“ dar (Abb. 1, 2). Die Natur und das Alter dieser Sedimente waren lange umstritten, die Arbeiten von Yamanaka et al. (1982) und

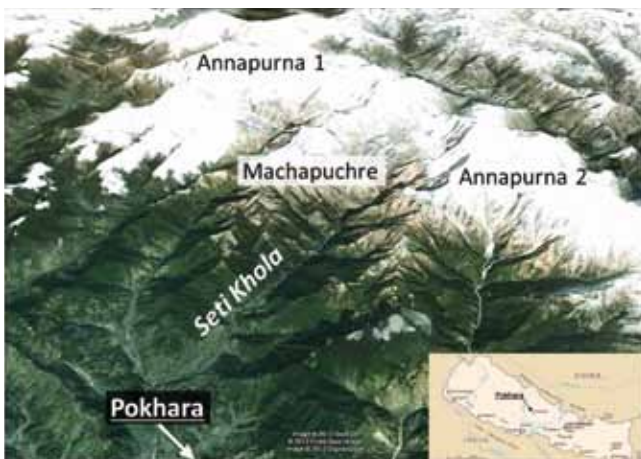
Abb. 2. Übersichtsbild des Annapurna Massivs

Das Herkunftsgebiet der Ströme ist ein riesiger Hochgebirgskessel („Sabche Kessel“) nordöstlich des berühmten Machapuchre (dem „Matterhorn“ Nepals, Abb. 2), dessen Ausgang nach Süden eine enge Schlucht bildet, die eine Begehung des Kessels bislang unmöglich gemacht hatte. Beides Mal füllten Murströme das Pokhara Tal auf und dämmten alle Nebentäler ab; es entstanden Seen, die zum größten Teil rasch verlandeten, z.T. jedoch noch heute bestehen, wie der touristisch genutzte Phewa See in Pokhara (Abb. 2). Die letzte vollständige Eindeckung des damals schon besiedelten Tales fand mit 750 ± 50 v.h. in historischer Zeit statt (Yamanka et al. 1982, Fort 1987, Koirala & Rimal 1996, Hanisch & Koirala 2010) und ist auch in einer Legende überliefert (s. Fort 1987).

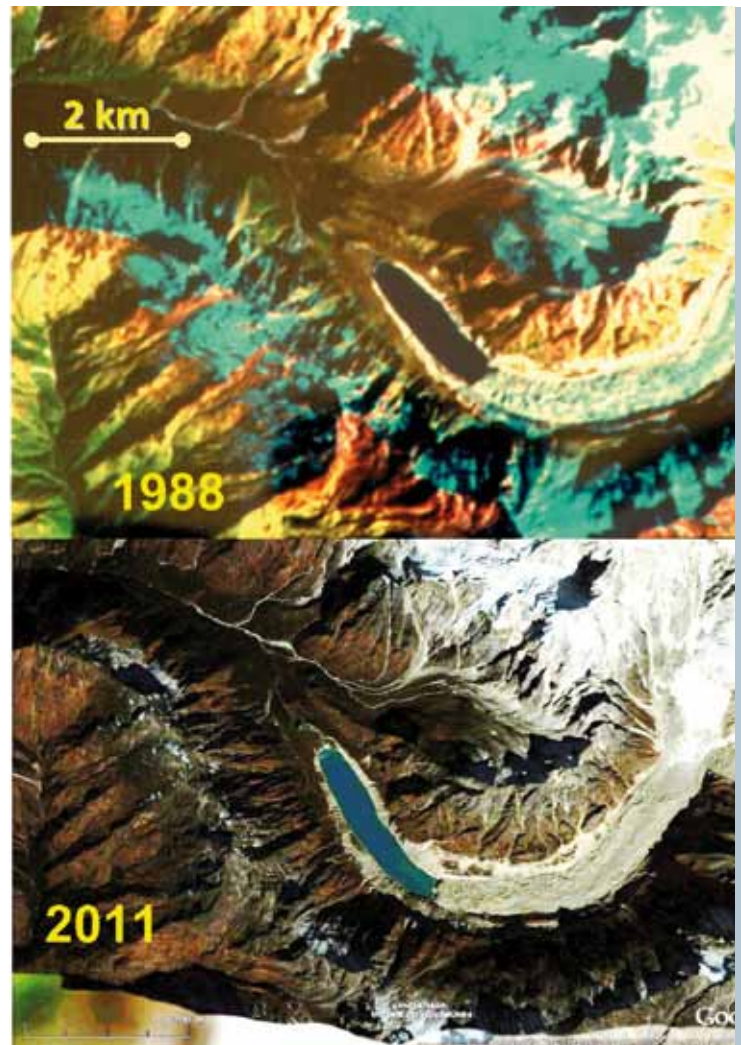
Abb. 3: Vergleich der Landsat-Aufnahmen des Thulagi Gletschersees im Manaslu Himal von 1988 und 2011: Verlängerung des Sees in 23 Jahren um rund 900 m.

Gletscherseen haben sich seit den 50er Jahren des letzten Jahrhunderts durch Abschmelzen der Gletscherzungen gebildet (Abb. 3). Sie werden überwiegend durch Endmoränen aufgestaut, die meist völlig unsortiert sind und häufig Toteiskörper enthalten. Ausbrüche solcher Seen haben in allen Hochgebirgen der Welt in den letzten Jahrzehnten mehrfach zu teilweise katastrophalen Überflutungen der darunter gelegenen Täler bzw. zu verheerenden Murströmen geführt (Eisbacher & Clague 1984, Ives 1986, Richardson & Reynolds 2000, Hanisch et al. 1998, Ives et al. 2010).

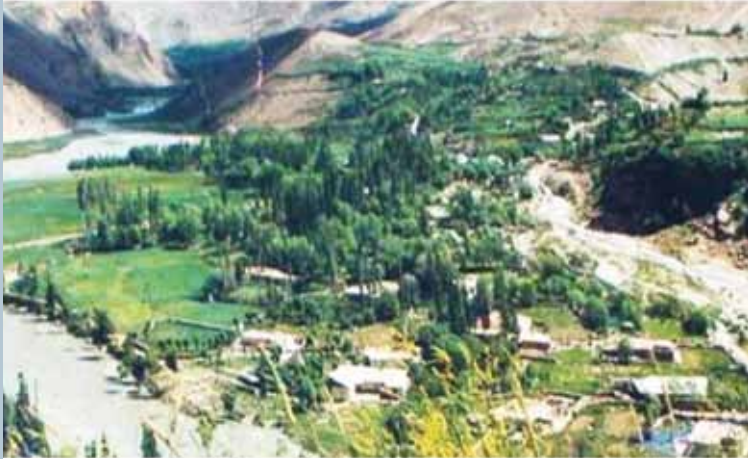
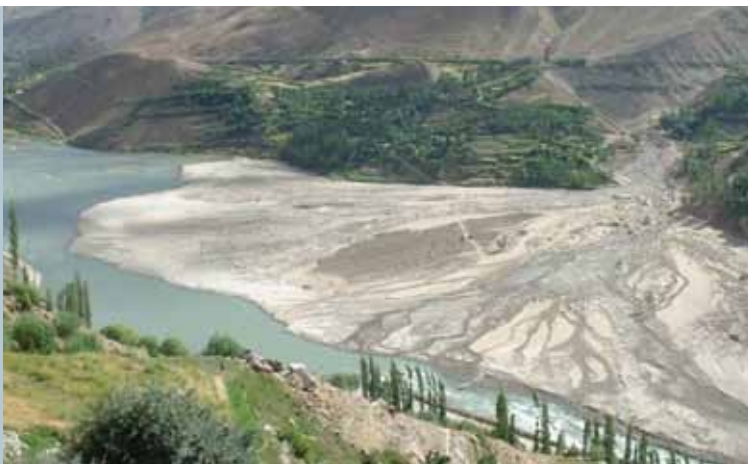
Abb. 4. Die 2002 Dasht Gletschersee-Ausbruchskatastrophe in Tadschikistan (Schneider 2004).

Ein tragischer Fall einer solchen Ausbruchskatastrophe wird aus Tadschikistan berichtet (Schneider 2004): Das Dorf Dasht wurde im Jahre 2002 durch die Mure eines Gletschersee-Ausbruchs ausgelöscht; alle anwesenden 24 Einwohner starben (Abb. 4).

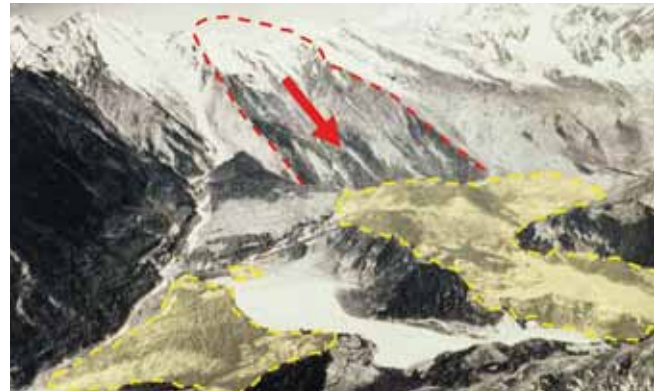
Abb. 5. Reste des Bergsturz-Dammes bei Kalopani, Kali Ghandaki Tal, Nepal, Dhaulagiri (8172 m) im Hintergrund (Hanisch 1998, Foto Hormann 1974).

Ein solcher Bergsturz hat sich gegen Ende der letzten Vereisung im Kali Gandaki Tal in Nepal abgespielt (Abb. 5). Im tiefsten Tal der Erde (Talboden bei etwa 2500 m, zwei Achttausender auf beiden Seiten, der Dhaulagiri und der Annapurna I) donnerten etwa 2 km³ Gneise zu Tal und bildeten bei Kalopani einen stabilen Damm von etwa 600 m Höhe (Hanisch 1998, Fort 2000). Der sich dahinter aufstauende See hatte eine Länge von etwa 40 km und verlandete im Laufe der Jahrtausende vollständig – bevor der Damm wieder erodiert wurde. Davon zeugen weit verbreitete und bis zu 600 m mächtige Terrassen von Seesedimenten (Fort 1976, Iwata et al. 1982).

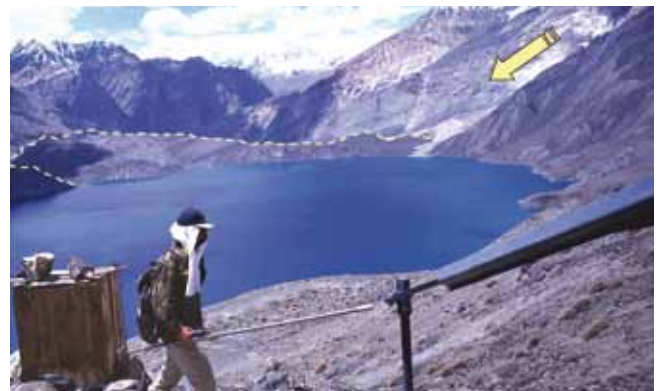
Abb. 6. Sarez See im Pamir Tadschikistans, aufgestaut durch den Usoi-Bergsturzdamme (gestrichelt). Vordergrund: Stangen-Extensometer zur Beobachtung eines Kriechhanges.

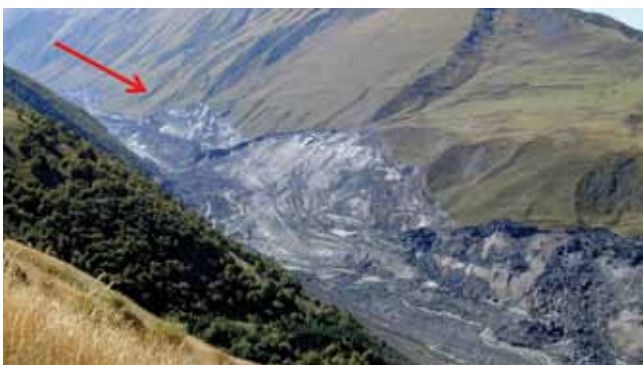
Abb. 9. Gletscher-Sturzstrom im russischen Kaukasus bei Karmadon (aus Tutubalina et al. 2004).

Im September 2002 hat sich im russischen Kaukasus bei Karmadon eine Katastrophe abgespielt (Haeberli et al. 2004, Tutubalina et al. 2004, Huggel et al. 2005), die die bis dahin als einmalig geltende Gletscher-Sturzstrom-Katastrophe vom Huascarán in Peru vom Mai 1970 (Plafker & Erickson 1978, Welsch & Kinzl 1979) wieder in den wissenschaftlichen Blickpunkt geraten ließ. Die damals rekonstruierten Geschwindigkeiten von 360 km/h und mehr (immer wieder als physikalisch unmöglich angezweifelt) finden in den Durchschnittsgeschwindigkeiten beim Karmadon-Desaster ermittelten von mindestens 180 km/h (Tutubalina et al. 2004) bis zu 311 km/h (Huggel et al. 2005) eine späte Bestätigung. In beiden Fällen war es offenbar eine Mischung aus Schutt, Eis und Wasser, die zu so außergewöhnlichen Geschwindigkeiten geführt haben (Abb. 9 und 10). Schneider (2011) hat bei Laborversuchen festgestellt, dass die Präsenz von Eis in den murartigen Strömen die innere und äußere Reibung um bis zu 20% verringern kann.

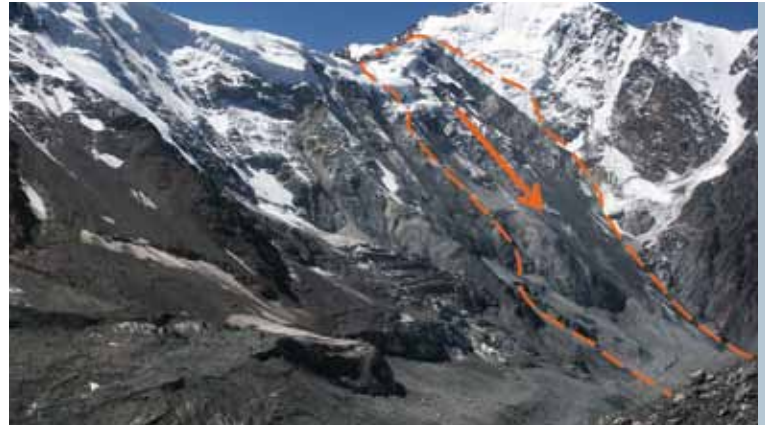
Abb. 10. Bergsturzgebiet im Kaukasus, das nach dem Aufschlag auf einen Gletscher zum Sturzstrom führte (aus Tutubalina et al. 2004).

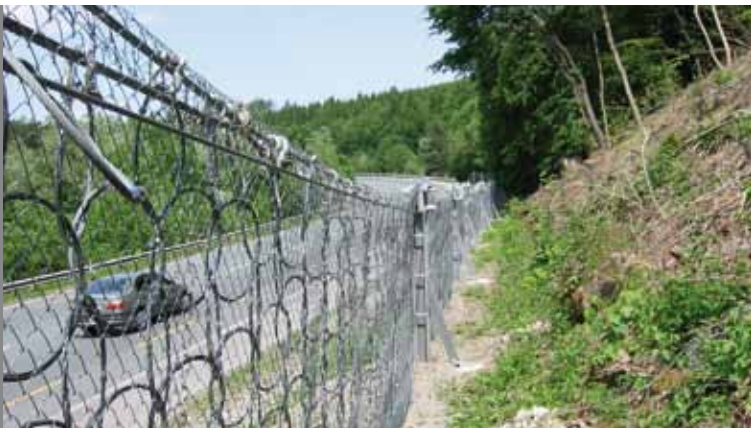
Abb. 1: Moderner Steinschlagschutzzaun entlang einer Strasse

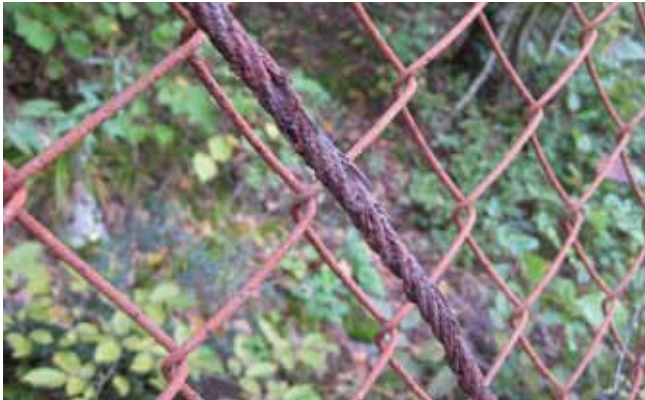
Abb. 2: Konstruktion zum Schutz vor Steinschlag aus den 1970er Jahren. Die Beschichtung zum Schutz vor Korrosion ist vollständig abgetragen und der tragende Querschnitt ist massiv reduziert.

Als **Verschleiss** bezeichnet man den fortschreitenden Materialverlust aus der Oberfläche eines festen Körpers, hervorgerufen durch mechanische Ursachen, d.h. Kontakt- und Relativbewegung eines festen Gegenkörpers, also den **Masseverlust** (Oberflächenabtrag) einer Stoffoberfläche durch schleifende, schlagende, kratzende und chemische Beanspruchung [4]. Im Beispiel der Steinschlagschutzsysteme handelt es sich um eine sehr lokale Beanspruchung. Die chemische Beanspruchung im Besonderen der Beschichtung zum Schutz vor Korrosion ist erfahrungsgemäss für die Ermittlung der zu erwartenden Nutzungsdauer entscheidend (Abb. 2).

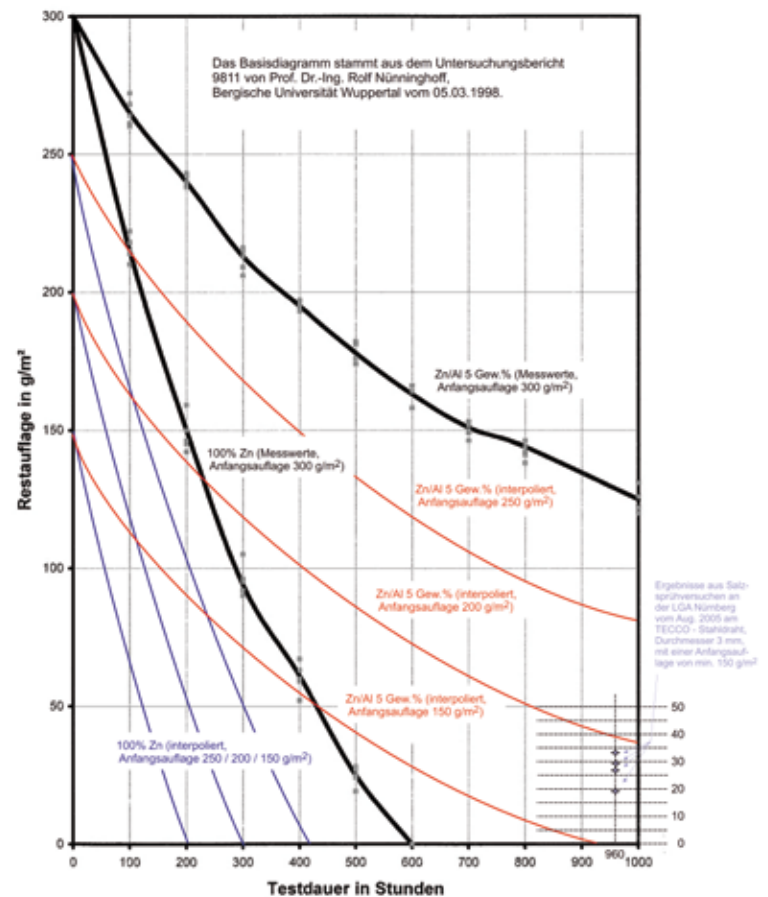
Abb. 3: Korrosionsverhalten von Zn95Al05 und Zn100 beschichteten Stahldrähten in Salzsprühnebeltests nach DIN 50021 (bzw. ASTM-B117). Die schwarzen Kurven entsprechen Testergebnissen. Dabei wurden je 5 Drahtproben nach je 100 bzw. 200 Stunden zur Bestimmung der Restauflage untersucht. Die roten bzw. blauen Kurven wurden interpoliert unter Annahme einer konstant bleibenden Abtraggeschwindigkeit.

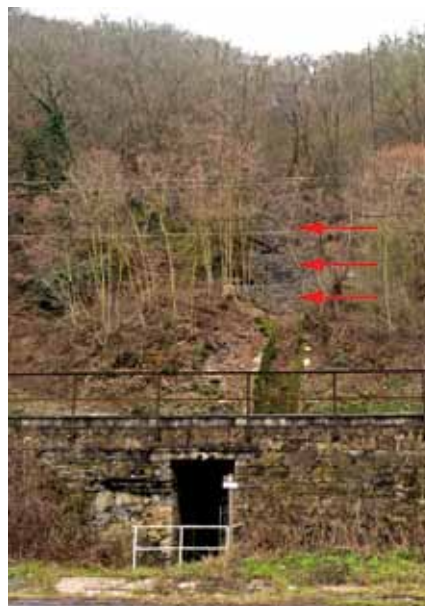
Abb. 2: Geländesituation nach Beräumung und Durchführung von Sicherungsmaßnahmen. Die Pfeile zeigen die Position der untersten drei Fangzäune, die im Auftrag der DB zur Sicherung hergestellt wurden (Foto: Wehinger 21.03.2013).

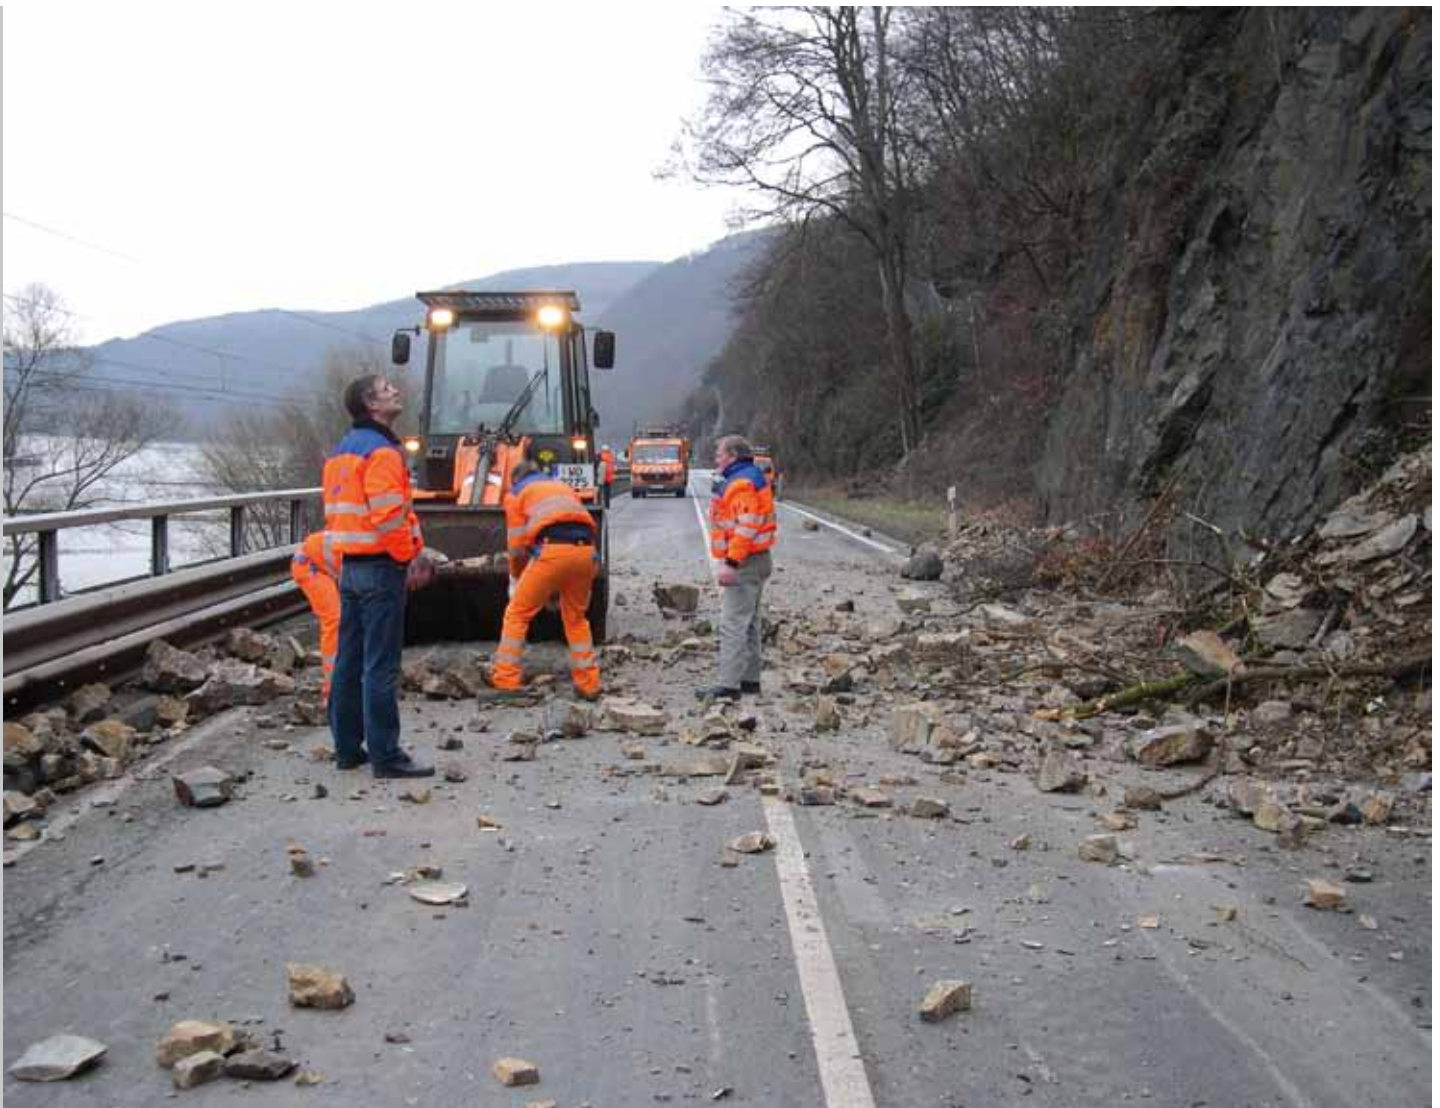
Abb. 5: Situation nach dem Steinschlagereignis vom 02.01.2008 (Foto: Alberti).
