FAVAZZINA, ITALIA

Protección contra flujos de detritos y deslizamientos superficiales

Proyecto	Favazzina
Lugar	Favazzina
País	Italia
Año de instalación	2015
Cliente	Regione Calabria
Ingeniería	Donatella Palma, Geoflum Engineering Srl
Contratista	Idrogeo Srl, Cosenza

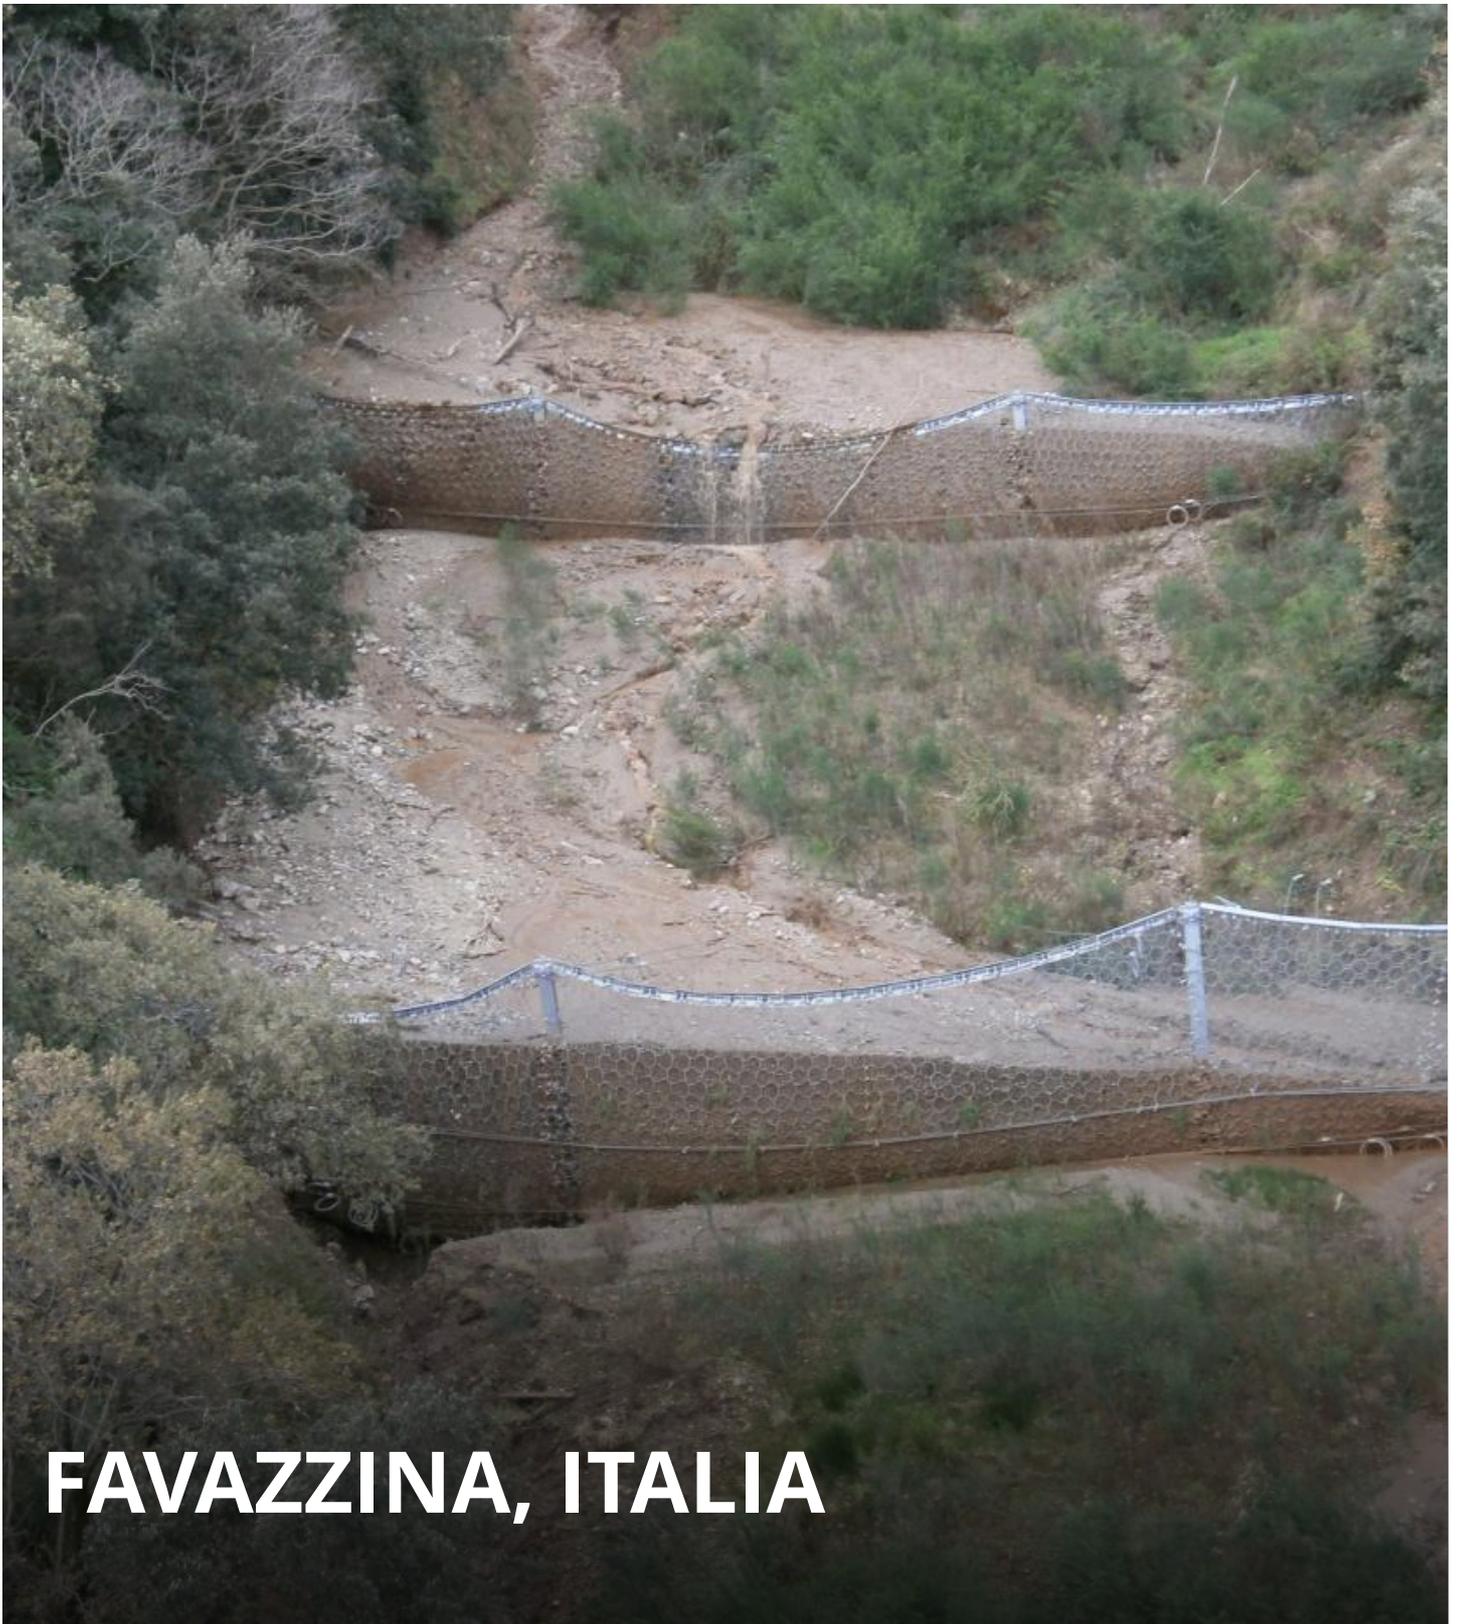
El sistema se compone de 19 barreras de tipos diferentes: UX180, UX100 y VX100. Está dimensionado con alturas de construcción de 4 a 6 metros - 970 metros cuadrados en total. Todas las barreras Geobrugg poseen la marca CE y satisfacen los máximos requisitos del EAD correspondiente (European Assesment Document).

La semana siguiente a la instalación de las primeras barreras, ya se produjo una corriente de detritos. La corriente fue frenada por completo por la barrera superior. Otras corrientes de detritos afectaron también a las demás barreras. Después de realizar algunas inspecciones, se decidió no vaciar más las barreras para no provocar más deslizamientos.

El material de detritos retenidos estabiliza los flancos del talud del canal y reduce así la formación de más corrientes de detritos. Otros controles mostraron el excelente estado de las barreras, incluso después del evento: no fue necesario realizar ninguna intervención en las barreras, sólo algunos anclajes estaban ligeramente dañados. El sistema de frenado no mostró ninguna merma.
