# KOLLOBEKKEN, OTTA, NORUEGA

Protección contra flujos de detritos y deslizamientos superficiales

# Kollobekken, Otta

## Protección contra flujos de detritos y deslizamientos superficiales

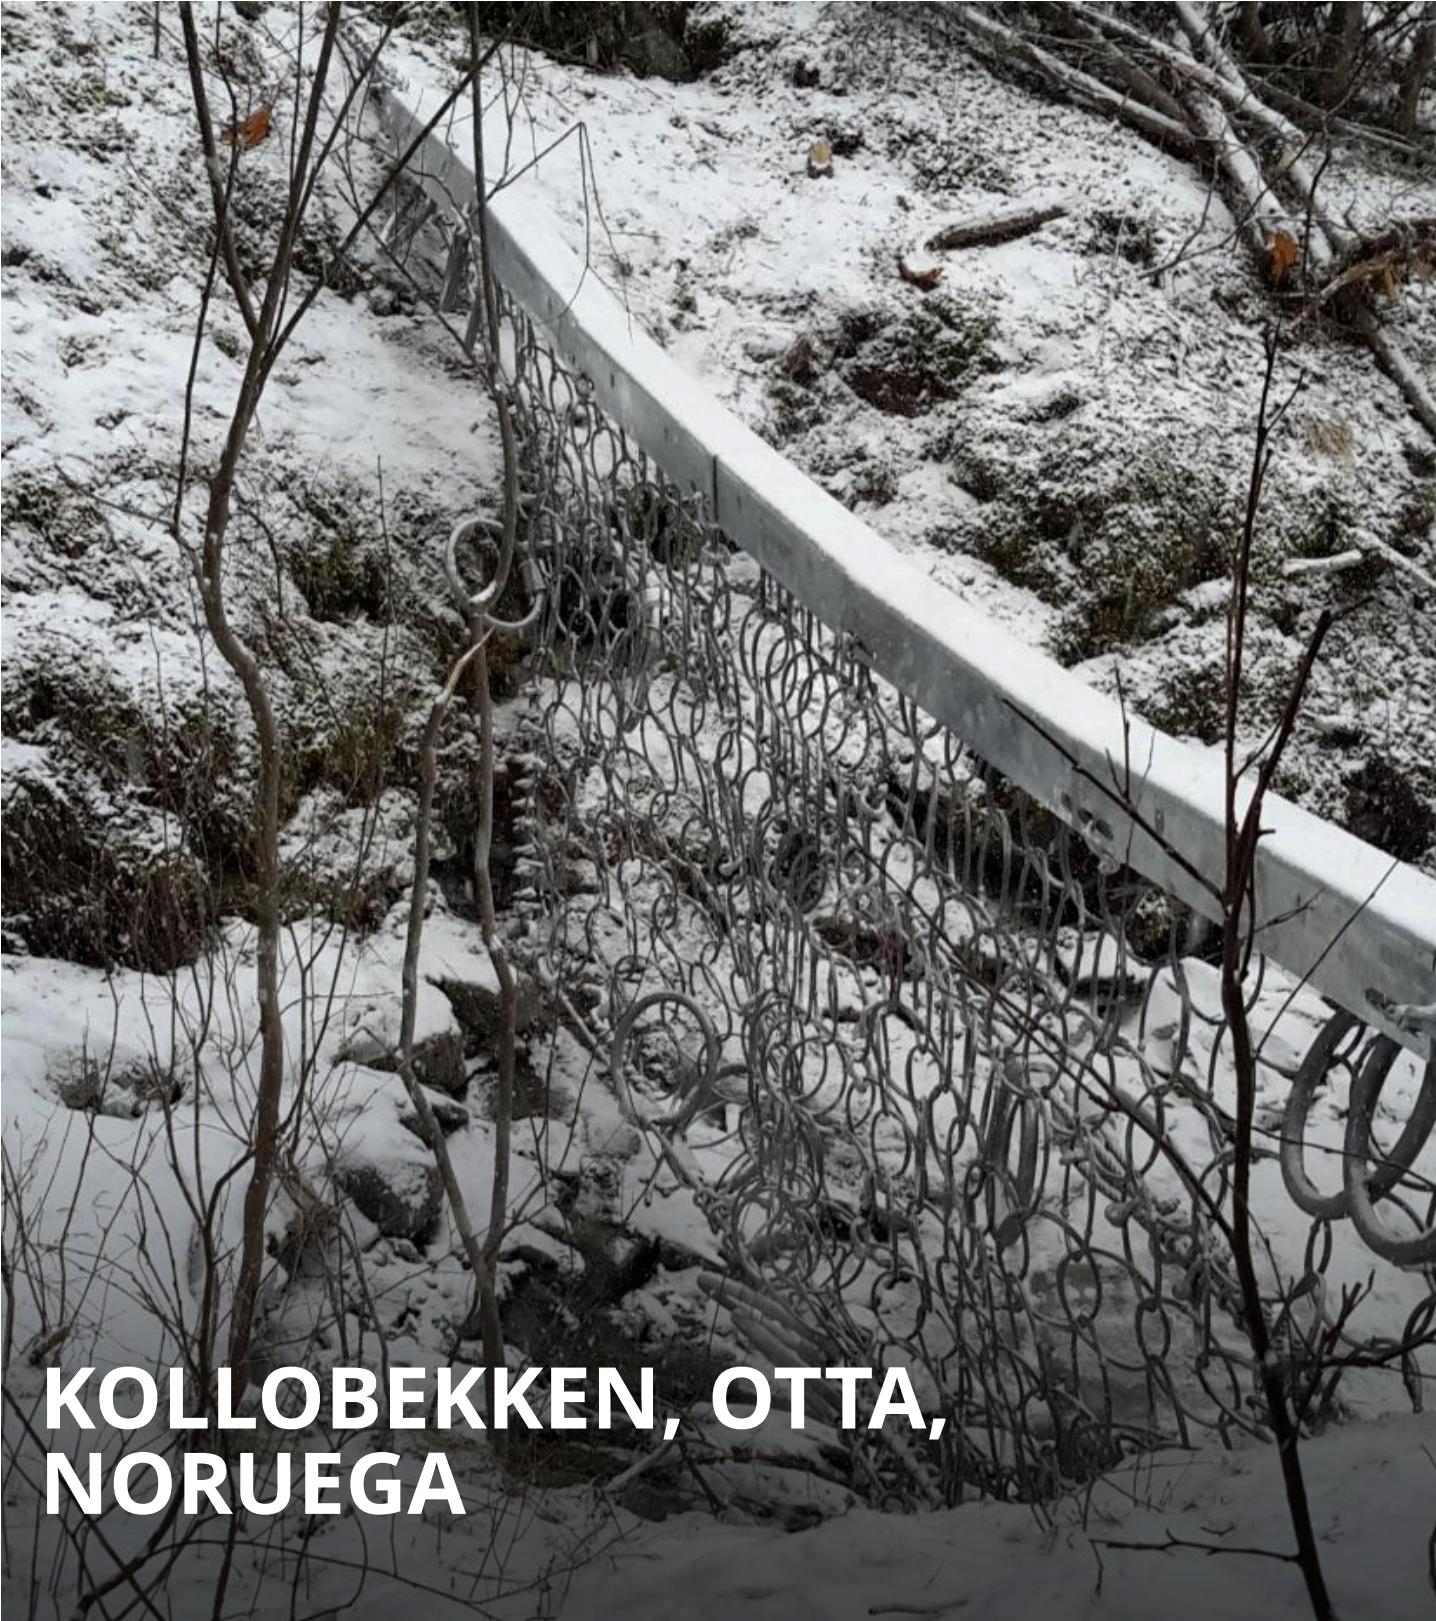
In March 2015 the NVE and the community decided to install a flexible debris flow protection system type VX080-H4 to prevent future damages and protect the village. To avoid torrent erosion below the barrier, the mitigation measure was combined with plastering of the river sides and guiding the Kollobekken river through the settlement.
