## 5 Einbau von Felssicherungen unter Extrembedingungen – Paneuropäischer Korridor X E75 bei Demir Kapija, FYROM

DIPL.-ING. HANNES SALZMANN, FreeFall, Dornbirn

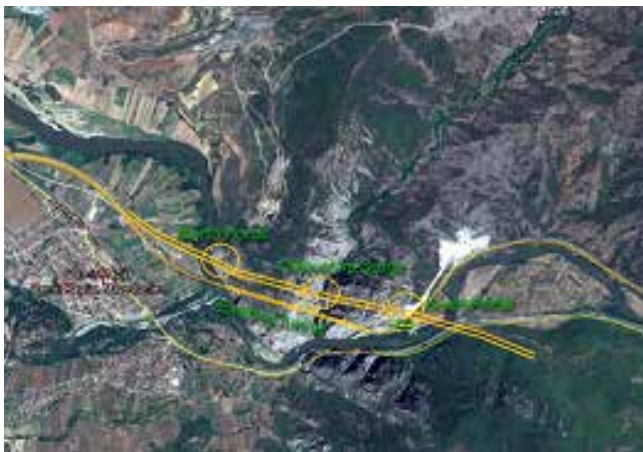
Bild 1: Übersicht bestehende Nationalstraße, neue Trasse E75

Ein Schlüsselabschnitt stellt dabei die Querung der Celevecka Schlucht bei Demir Kapija dar. In der Planung wurden hier je zwei doppelröhrige Tunnel nord- und südseitig der Schlucht mit entsprechenden Zulaufstrecken auf Brücken über den Vardar Fluss vorgesehen. Vier der Tunnelportale kommen dabei direkt in den mehr oder weniger vertikalen Felswänden der Celevecka Schlucht zu liegen, die Nord- und Südportale jeweils an den Felshängen direkt über dem Vardar Fluss. Zum Schutz vor Steinschlag während der Bauarbeiten und für den zukünftigen Betrieb der Autobahn wurden für alle Tunnelportale Sicherungsmaßnahmen in Form von Felssvernagelung mit Geflecht/Netzabdeckung und flexiblen Steinschlagverbauungen vorgesehen.

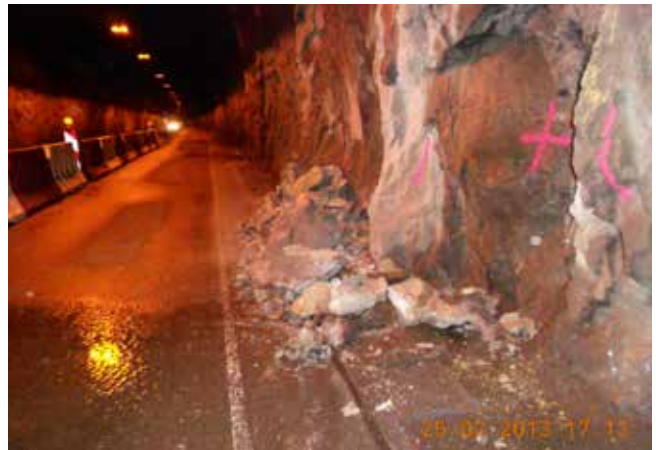
Bild 2: Zustand des bestehenden Tunnels vor den Sicherungsarbeiten

Die neu zu erstellenden Tunnel wurden im konventionellen Sprengvortrieb in unmittelbarer Nähe zum bestehenden Naturtunnel der M1 ausgebrochen. Aufgrund der dadurch zu erwartenden Erschütterungen und des Zustandes des Naturtunnels wurden auch hier Sicherungsmaßnahmen zur Stabilisierung der Tunnelfirste vorgeschrieben. Die Detailplanung für einen Teil der Steinschlagverbauungen sowie für die Tunnelsicherung oblag dabei der ausführenden Baufirma und musste vor Ausführung durch den Independent Engineer abgesegnet werden.

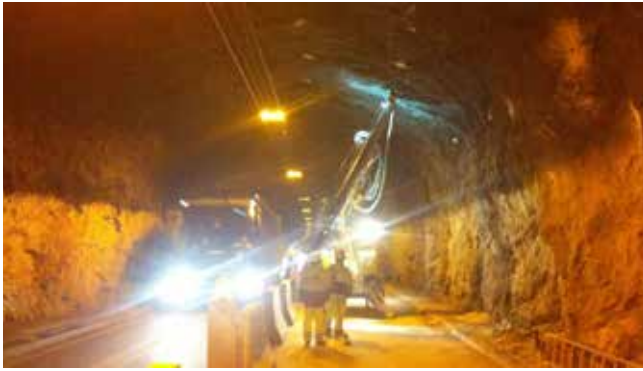
Bild 3: Bohrarbeiten im bestehenden Tunnel

Vor der Installation der Felsnägel und des hochfesten TECCO G45/2mm Geflechts wurde loses Material von den Tunnelwänden entfernt. Die Geflechtbahnen wurden jeweils über der gesperrten Fahrbahn installiert und zum Schluss oberhalb der bestehenden Tunnelbeleuchtung kraftschlüssig verbunden. Gesamt wurden zur Sicherung des bestehenden Tunnels 3400 Felsnägel und 13000 m<sup>2</sup> hochfestes Geflecht installiert. Für die Vermörtelung der Felsnägel die alle über Kopf installiert werden mussten, wurden spezielle Zementpatronen verwendet. Dies hatte den Vorteil das kein Injektionsmaterial auf die Fahrbahn gelangen und somit ein sicherer ein-spuriger Betrieb des Tunnels gewährleistet werden konnte.

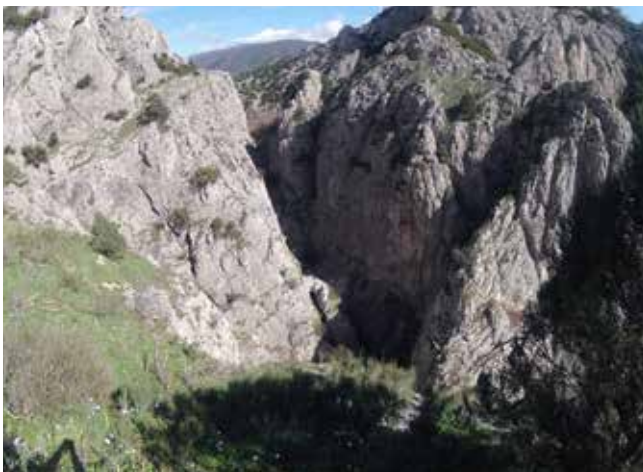
Bild 4: Celevecka Schlucht im Bereich der Tunnelportale

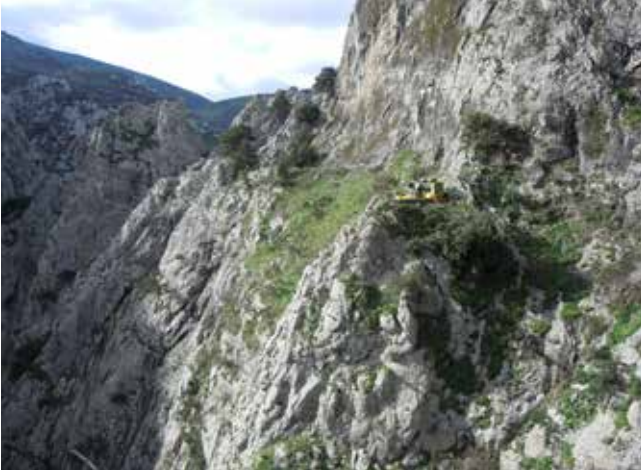
Bild 6: Installationsplatz für Kompressor

Für die Bohrarbeiten wurden spezielle Heliportable Hochdruckkompressoren mit 600 Liter Dieseltank verwendet. Diese wurden an vorbereiteten Installationsplätzen in der Schlucht abgesetzt.

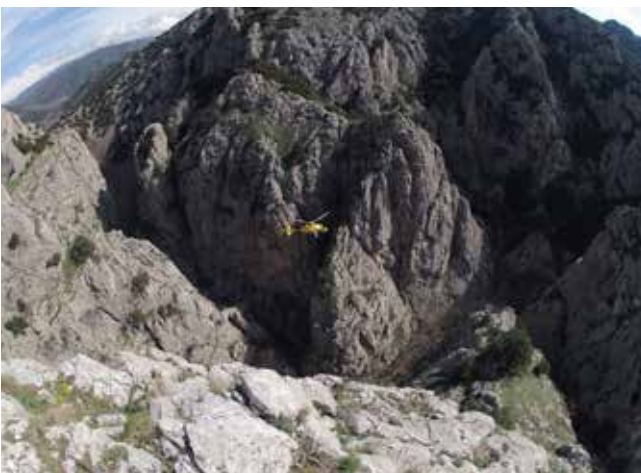
Bild 7: Helikopter Transport in der Celevecka Schlucht

Aufgrund der Topographie der Felswände in der Celevecka Schlucht wurden bei den zwei nordseitig gelegenen Tunnelportalen zwei, bzw. drei übereinanderliegende Verbauungslinien zur Abdeckung des gesamten Gefahrenbereiches notwendig. Die Verbauungslinien kamen dabei zwischen 25 und 180 m über dem Grund der Schlucht zu liegen. Für die höher als 80 m gelegenen Steinschlagverbauungen mussten die Injektionsausrüstung für die Ankerinstallation, das Wasser und der Injektionsmörtel auf jeweils speziell vorbereitete Plattformen geflogen werden.

Alles restliche Material wie Injektionsmörtel, Anker, Stützen, Seile und Netze wurde vom Umschlagplatz am Nordportal zu den entsprechenden Verbauungslinien geflogen. Gesamt wurden 825 Laufmeter Steinschlagverbauungen mit Energieaufnahmevermögen von 1000 – 3000 kJ und Verbauungshöhen von 3-6 m installiert. Für die Steinschlagverbauungen kamen die ETAG 27 zertifizierten GBE-Systeme der GEOBRUGG AG zum Einsatz.

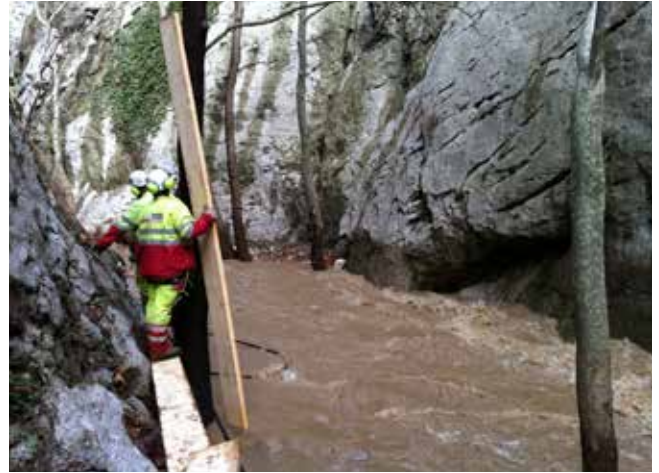
Bild 8: Hochwasser in der Celevecka Schlucht

Der Zugang durch die Schlucht wurde durch eine Schlechtwetterperiode mit Starkregeneignissen während der Bauarbeiten und dem damit verbundenen Hochwasser unmöglich. Um die Bauarbeiten auch während dieser Zeit reduziert weiterführen zu können, wurde ein einfaches Stegsystem entlang der Schluchtwände bis zu den jeweiligen Zugangspunkten der Steinschlagverbauungen errichtet. Die Bauausrüstung musste ebenfalls vom Schluchtboden auf höher gelegene, geeignete Felsvorsprünge verlegt werden. Gesamt kostete uns das Hochwasser 5 volle Arbeitstage.

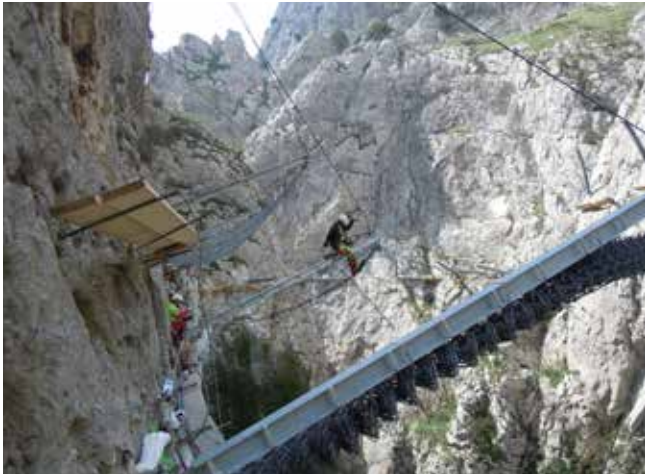
Bild 9: Installation der Steinschlagverbauungen in der Celevecka Schlucht

Der größte Teil der Installationsarbeiten für die Steinschlagverbauungen musste am Seil ausgeführt werden. Alle diese Arbeiten wurden nach dem IRATA Standard durch zertifizierte Seilarbeiter unfallfrei ausgeführt. Für Notfälle wurden an zwei Orten Rettungsbahnen und Seilwinden zur Bergung von Verletzten installiert. Gesamt wurden ca. 3000 m Halbstatik-Seile für Zugangs- und Sicherungsarbeiten installiert. Um die Aufstiege zu den Arbeitsplätzen möglichst einfach und kraftschonend zu bewältigen, wurden zwei motorbetriebene Handwinden eingesetzt. Bei Flugwetter wurden die Spezialisten direkt von Umschlagplatz am Helikopter hängend zu den einzelnen Einsatzorten geflogen. Für die Installation der Geflecht- und Netzabdeckungen wurden Arbeitsbühnen mit einer Reichweite von max. 48 m sowie Mobilkrane verwendet. Da in FYROM weder geeigneten Arbeitsbühnen noch Mobilkrane gemietet werden konnten musste auch diese Ausrüstung aus dem Ausland besorgt werden.

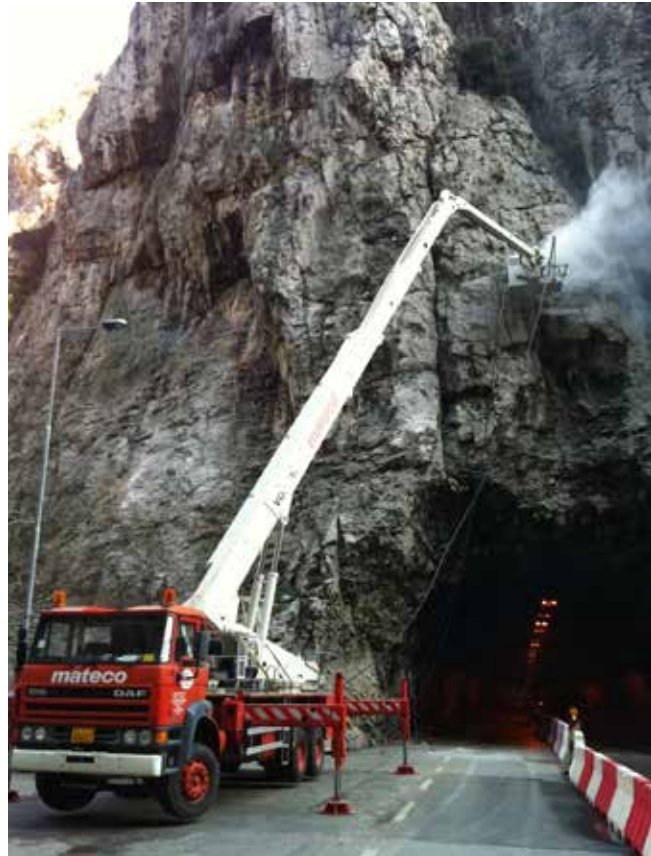
Bild 10: Bohrarbeiten an den bestehenden Tunnelportalen der M1
