# 18. Weiterbildungsseminar

## FACHTAGUNG RUTSCHUNGEN

## 4 Langzeiterfahrungen von Böschungsstabilisierungen mit hochfesten Drahtgeflechten

DIPL.-GEOL. EBERHARD GRÖNER & DIPL.-ING. ARMIN RODUNER  
(GEOBRUGG AG, ROMANSHORN, SCHWEIZ)

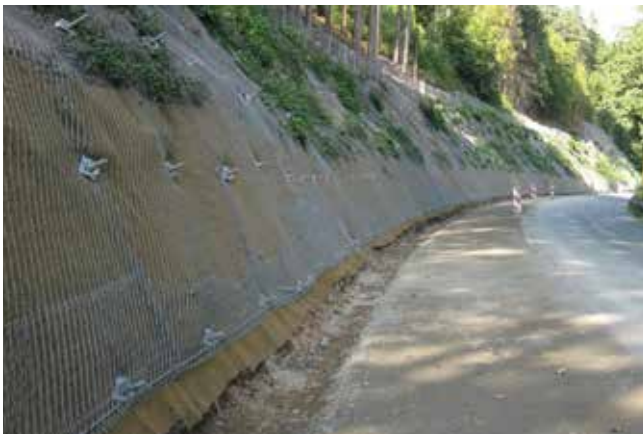
Abb. 1: Steilböschung mit einer Sicherung aus hochfestem Stahldrahtgeflecht - System TECCO®.

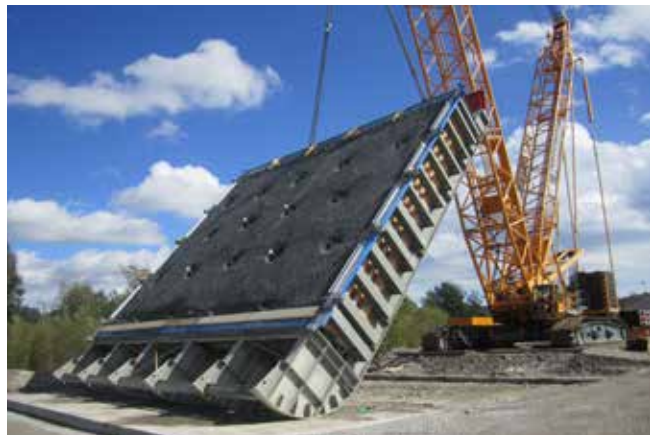
Abb. 5: Grossfeldversuch zur Verifizierung des RUVOLUM® Konzeptes.

Der Einfluss von Strömungsdruck und Erdbebenkräften kann ebenfalls berücksichtigt werden. Das Bemessungskonzept RUVOLUM® wurde in einem Forschungsprojekt in Grossfeldversuchen von 2012 – 2015 mit 31 Versuchen überprüft und dessen Praxistauglichkeit nachgewiesen [3] (Abb. 5).

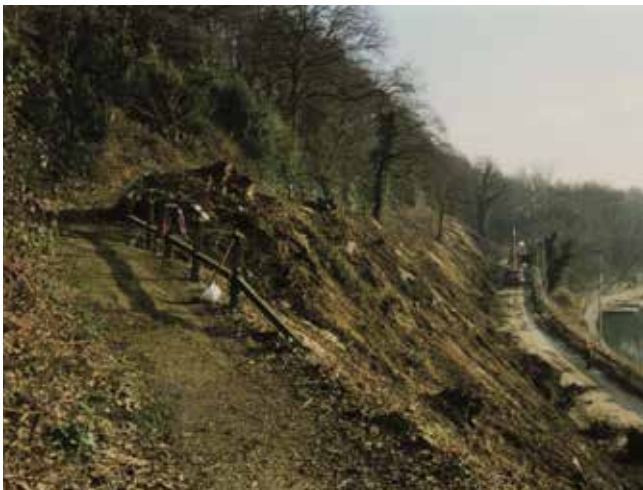
Neben vereinzelt Steinschlag war aufgrund von Verwitterungsprozessen die oberflächennahe Schicht bis ca. 1 m in mehreren Bereichen auf die Strasse abgerutscht. In Abbildung 6 wird die Böschung im Jahr 2000 von losem Material beräumt und von der Vegetation befreit.

Abb. 6: Beräumung der Böschung und Abtrag instabiler Bereiche im Jahr 2000.

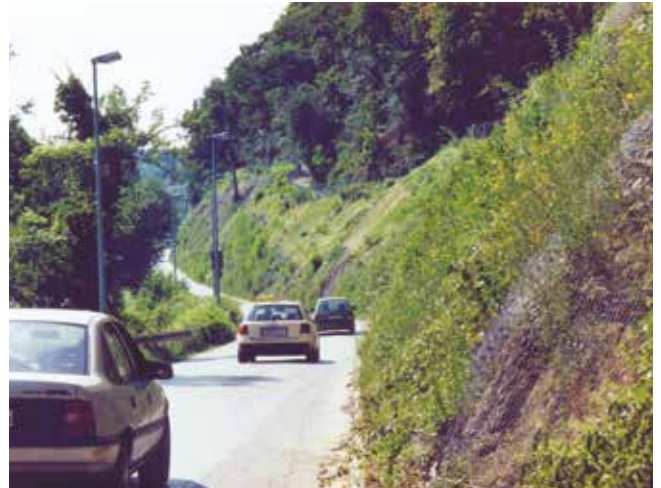
Nach der Installation der Nägel und dem Verlegen des Geflechtes (TECCO® G65/3) wurde Humus im Lockergesteinsbereich auf die Böschung aufgebracht. Es wurde mit einer Nassansaat begrünt. Der Begrünerfolg ist in Abbildung 7 zu sehen. Die Beurteilung nach 17 Jahren, im September 2017, zeigt eine üppige Vegetation (Abb. 8). Im Strassenbereich ist ein regelmässiger Rückschnitt erkennbar. Hangaufwärts folgen kleinere Sträucher und Gestrüpp, gefolgt von grösseren Bäumen und Sträuchern. Die Entwicklung der Vegetation ist im direkten Vergleich von Abbildung 6 und 8 zu sehen.

Abb. 7: Gesicherte Böschung im Jahr 2000 nach aktiver Begrünung mit einer Nassansaat.

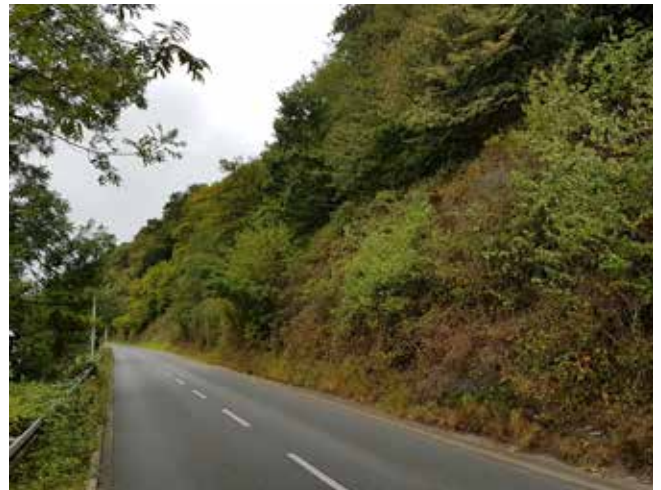
Abb. 8: Böschung nach 17 Jahren, im September 2017, mit einer üppigen Vegetation

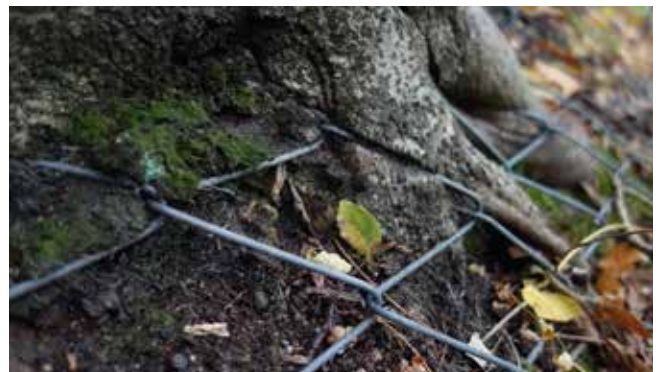
Bei der genauen Betrachtung wurden vollständig in das Geflecht eingewachsene Bäume gefunden. Der Durchmesser der Bäume liegt im Bereich bis 70 cm. Das Geflecht liegt weiterhin dicht an der Böschung an und wurde nicht abgehoben (Abb. 9).

Abb. 9: In das TECCO® Geflecht eingewachsener Baum. Ohne Verformungen und ohne das Abheben des Geflechtes (September 2017).

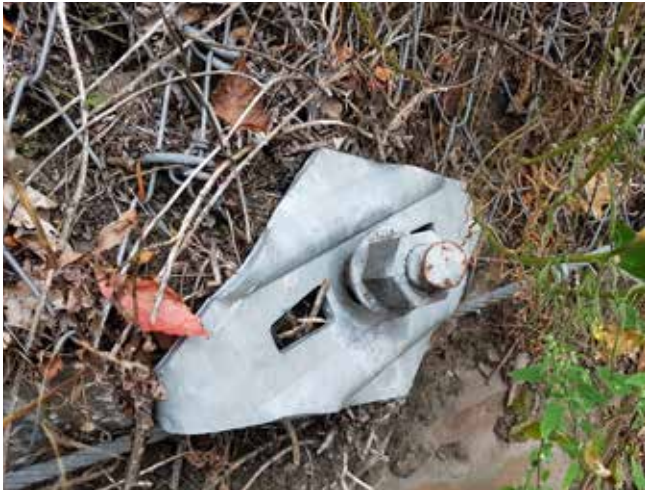
An den Geflechten, Randseilen, Krallplatten und Verbindungselementen konnten keine wesentlichen Veränderungen festgestellt werden. Im Bereich der Nagelköpfe konnten teilweise rötliche Verfärbungen durch einen Abtrag des Schutzanstriches festgestellt werden, was jedoch unproblematisch ist (Abb. 10).

Abb. 10: TECCO® Geflecht, unteres Randseil, Krallplatte und Vernagelung (September 2017).

An den Geflechtern konnten nur geringe Ausbauchungen erkannt werden. Jahreszeitlich bedingt war das Gras bereichsweise vertrocknet. Kleine Äste, Laub und Steine wurden durch Vegetationsreste zurückgehalten (Abb. 10).

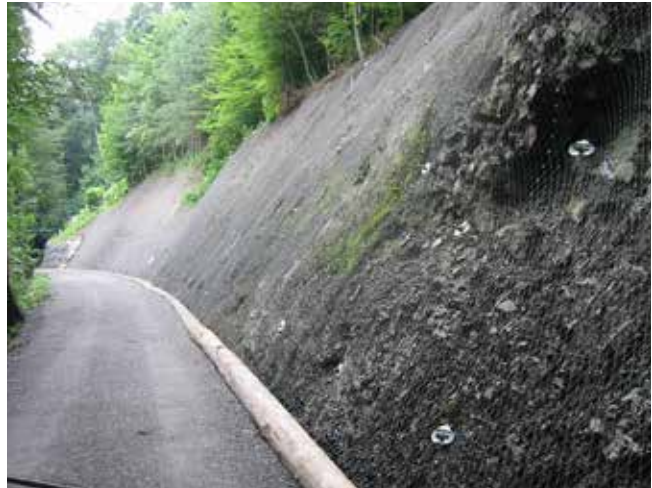
Die Installation befindet sich an einer Waldstrasse in Vaduz, im Fürstentum Liechtenstein. Die Länge der Böschung ist ca. 150 m mit einer Höhe von ca. 6 bis 10 m. An der Oberfläche ist weitgehend Hangschutt mit einem hohen Feinanteil anstehend. Die Neigung liegt bei ca. 50 Grad. Ein kleinerer Teil liegt im Felsbereich mit einer Neigung bis 80 Grad (Abb. 11). Die Böschung wurde mit dem TECCO® G65/3 in Kombination mit einer Vernagelung gesichert. An der Böschungskrone wurden Randseile als Abschluss verwendet. Am unteren Rand wurde das Geflecht in den Weg eingelegt und mit Baumstämmen als Anfahrtschutz gesichert (Abb. 11).

Abb. 11: Fertiggestellte Sicherungsmassnahme mit dem System TECCO® im August 2005.

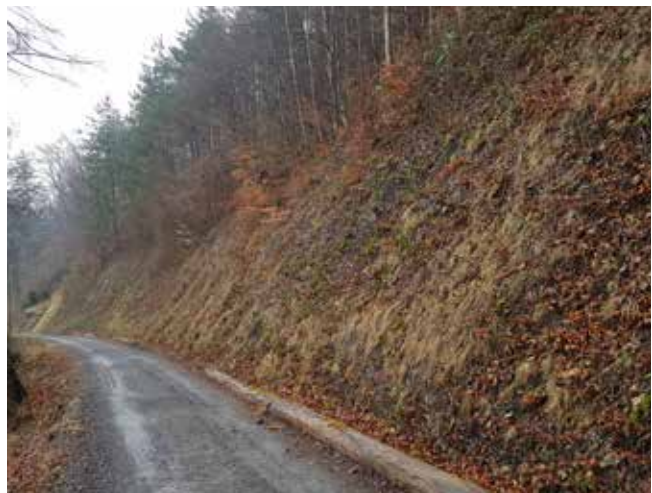
Bei der Beurteilung nach 13 Jahren, im März 2018, konnte eine jahreszeitlich üppige Vegetation festgestellt werden (Abb. 12).

Abb. 12: Böschung nach 13 Jahren mit üppiger Vegetation (März 2018).

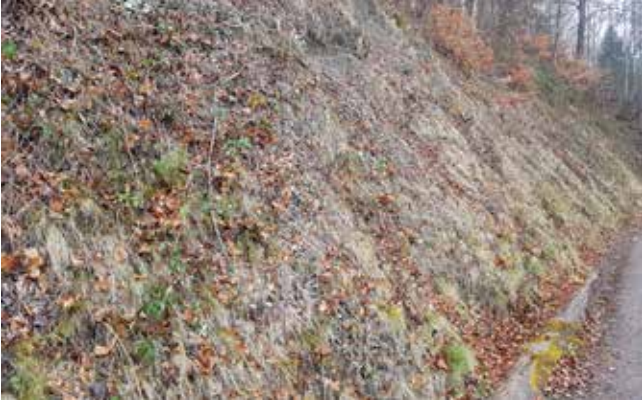
Bereiche, in denen ein hoher Kiesanteil, durch Auswaschung von Feinanteilen, vorgefunden wurde, zeigen weniger Bewuchs. Im unteren Bereich ist das Geflecht durch das Nachrutschen straff verspannt. Dadurch sind die abrutschenden Massen ideal stabilisiert. Im oberen Bereich der Böschung sind mehrere Fehlstellen / Hohlräume hinter dem Geflecht zu erkennen. Das Geflecht hat dadurch einen Abstand von bis zu 30 cm zum Untergrund. Die Fehlstellen sind kleinräumig begrenzt und setzen sich nicht bis nach oben fort (Abb. 13).

Das als Anfahrtschutz eingelassene Holz zeigt durch die wechselfeuchten Bedingungen deutliche Auflösungserscheinungen.

Abb. 13: Straff gespanntes TECCO® Geflecht. Im unteren Bereich und lokale Fehlstellen im oberen Drittel der Böschung (März 2018).

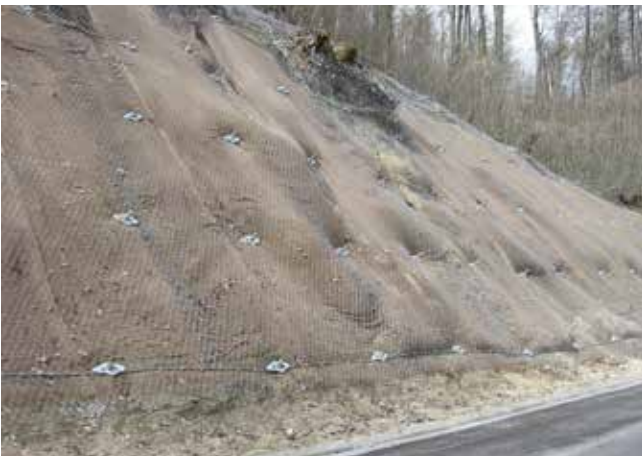
Abb. 14: Böschung ein Jahr nach der Installation im April 2006. Der Stabilisierungseffekt jedoch auch Verschiebungen der Erosionsschutzmatte, ist durch Ausbauchungen erkennbar.

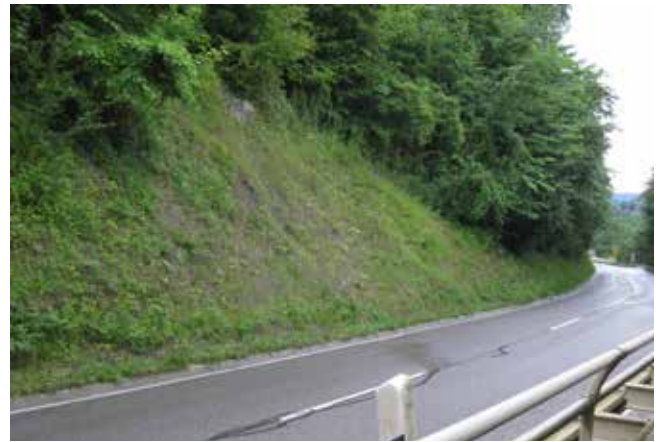
Die Sicherung erfolgte mit dem TECCO® G65/3 im Jahr 2005. Im Rutsch- bzw. Abtragbereich (unten) wurde eine Erosionsschutzmatte aus Kokos- oder Jutefasern verwendet. Aufgrund von Starkniederschlägen nach der Installation hatte sich die Erosionsschutzmatte leicht verschoben, was zu einem teilweisen Ausschwemmen des Bodens führte (Abb. 14). Bei der Begehung nach 11 Jahren im Juli 2016 war ein Grossteil der gesicherten Böschung mit Gehölzen zugewachsen. Etwa ein Viertel war als Wiese frei geblieben (Abb. 15).

Abb. 15: Begehung im Juli 2016. Die Böschung ist üppig begrünt. Die freie Fläche hat sich durch das Einwachsen von Bäumen wesentlich verkleinert.

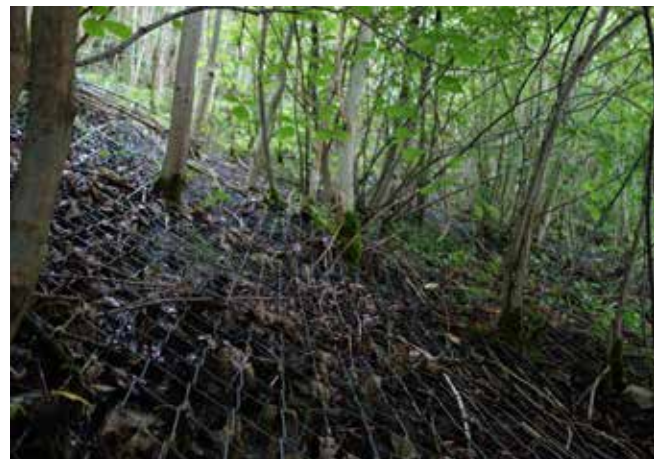
Die Vegetation ist üppig und im Bereich der Wiese flächendeckend. Ein regelmässiger Freischnitt im Bereich der Fahrbahn ist zu erkennen. Eine nähere Betrachtung im verbuschten Bereich zeigte das Aufkommen von kleineren Bäumen mit Stammdurchmessern von ca. 5 – 15 cm (Abb. 16). Aufgrund anfänglicher Bodenverschiebungen ist das Geflecht im Bereich der Wiese satt anliegend. Wo die Bäume aufkommen, hat das Geflecht einen Abstand von bis zu 5 cm.

Abb. 16: Aufkommen der Bäume mit Stammdurchmessern von 5 – 15 cm (Juli 2016).

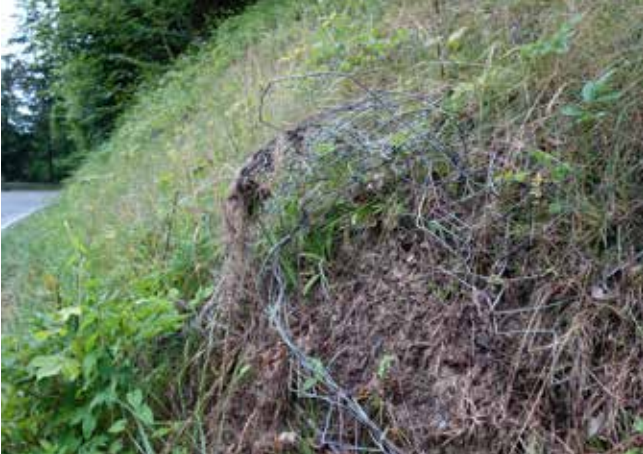
Im Bereich der Wiese wurde eine grössere Schadstelle im Geflecht gefunden. Diese scheint auf den Kontakt oder das Einhaken des Mähgerätes zurückzuführen zu sein (Abb. 17).

Abb. 17: Kleinräumiger Mähschaden im Bereich der Wiese.

**Pflege und Rückschnitt der Vegetation:** Hier waren bei den Massnahmen verschiedene Konzepte festzustellen. Die Wahl des Konzeptes scheint eher von Überlegungen zur Verkehrssicherungspflicht abzuhängen. Schäden an den Geflechten durch die Vegetation konnten nicht festgestellt werden, selbst wenn grosse Büsche und Bäume eingewachsen waren. Der einzige Schaden wurde an einer Stelle vermutlich durch das Mähgerät verursacht. Zur Verhinderung wurden bei vergleichbaren Massnahmen optische Hinweise für die Geräteführer angebracht. Der Schaden stellt zurzeit kein Standsicherheitsproblem dar. Der Austausch kann einfach durch Herausschneiden und das Einfügen eines Stückes TECCO® Geflecht durchgeführt werden. Inwieweit der Naturschutz bei den Massnahmen beteiligt war, ist nicht bekannt.
