MAGNACUN, GUARDA, ENGADIN, MURGANGSPERRE RHB, SVIZZERA

Protezione contro frane e colate detritiche

Progetto	Magnacun, Guarda, Engadin, Murgangsporre RhB
Luogo	Guarda
Paese	Svizzera
Anno di installazione	2010
Cliente	RhB und Tiefbauamt Graubünden
Progettazione	Amt für Wald und Naturgefahren
Situazione iniziale	<p>Am 13. April 2009 ging ein Murgang in Magnacun nieder, welche die Bahnlinie und die darunter liegende Kantonsstrasse verschüttete. Das Material des Murgangs stammt aus einem Anrissgebiet ca. 130 Höhenmeter oberhalb der Bahngleise. Die gesamten Rutschmasse wird mit 1200-1500 m³ abgeschätzt, wobei ca. 100 m³ als äusserst instabil eingestuft werden.</p> <p>Der Durchlass unterhalb den Bahngleisen ist mit seinem Querschnitt für mitgeführtes Schwemmholz und grössere Blöcke deutlich zu klein, deshalb muss oberhalb davon ein Rückhalt verbaut werden.</p>
Descrizione	Die Sperre wurde als Sofortmassnahme ausgeführt. Als Sicherung ist sie mit dem Sentinel - Meldesystem versehen.
Oggetto protetto	Strada, Ferrovia

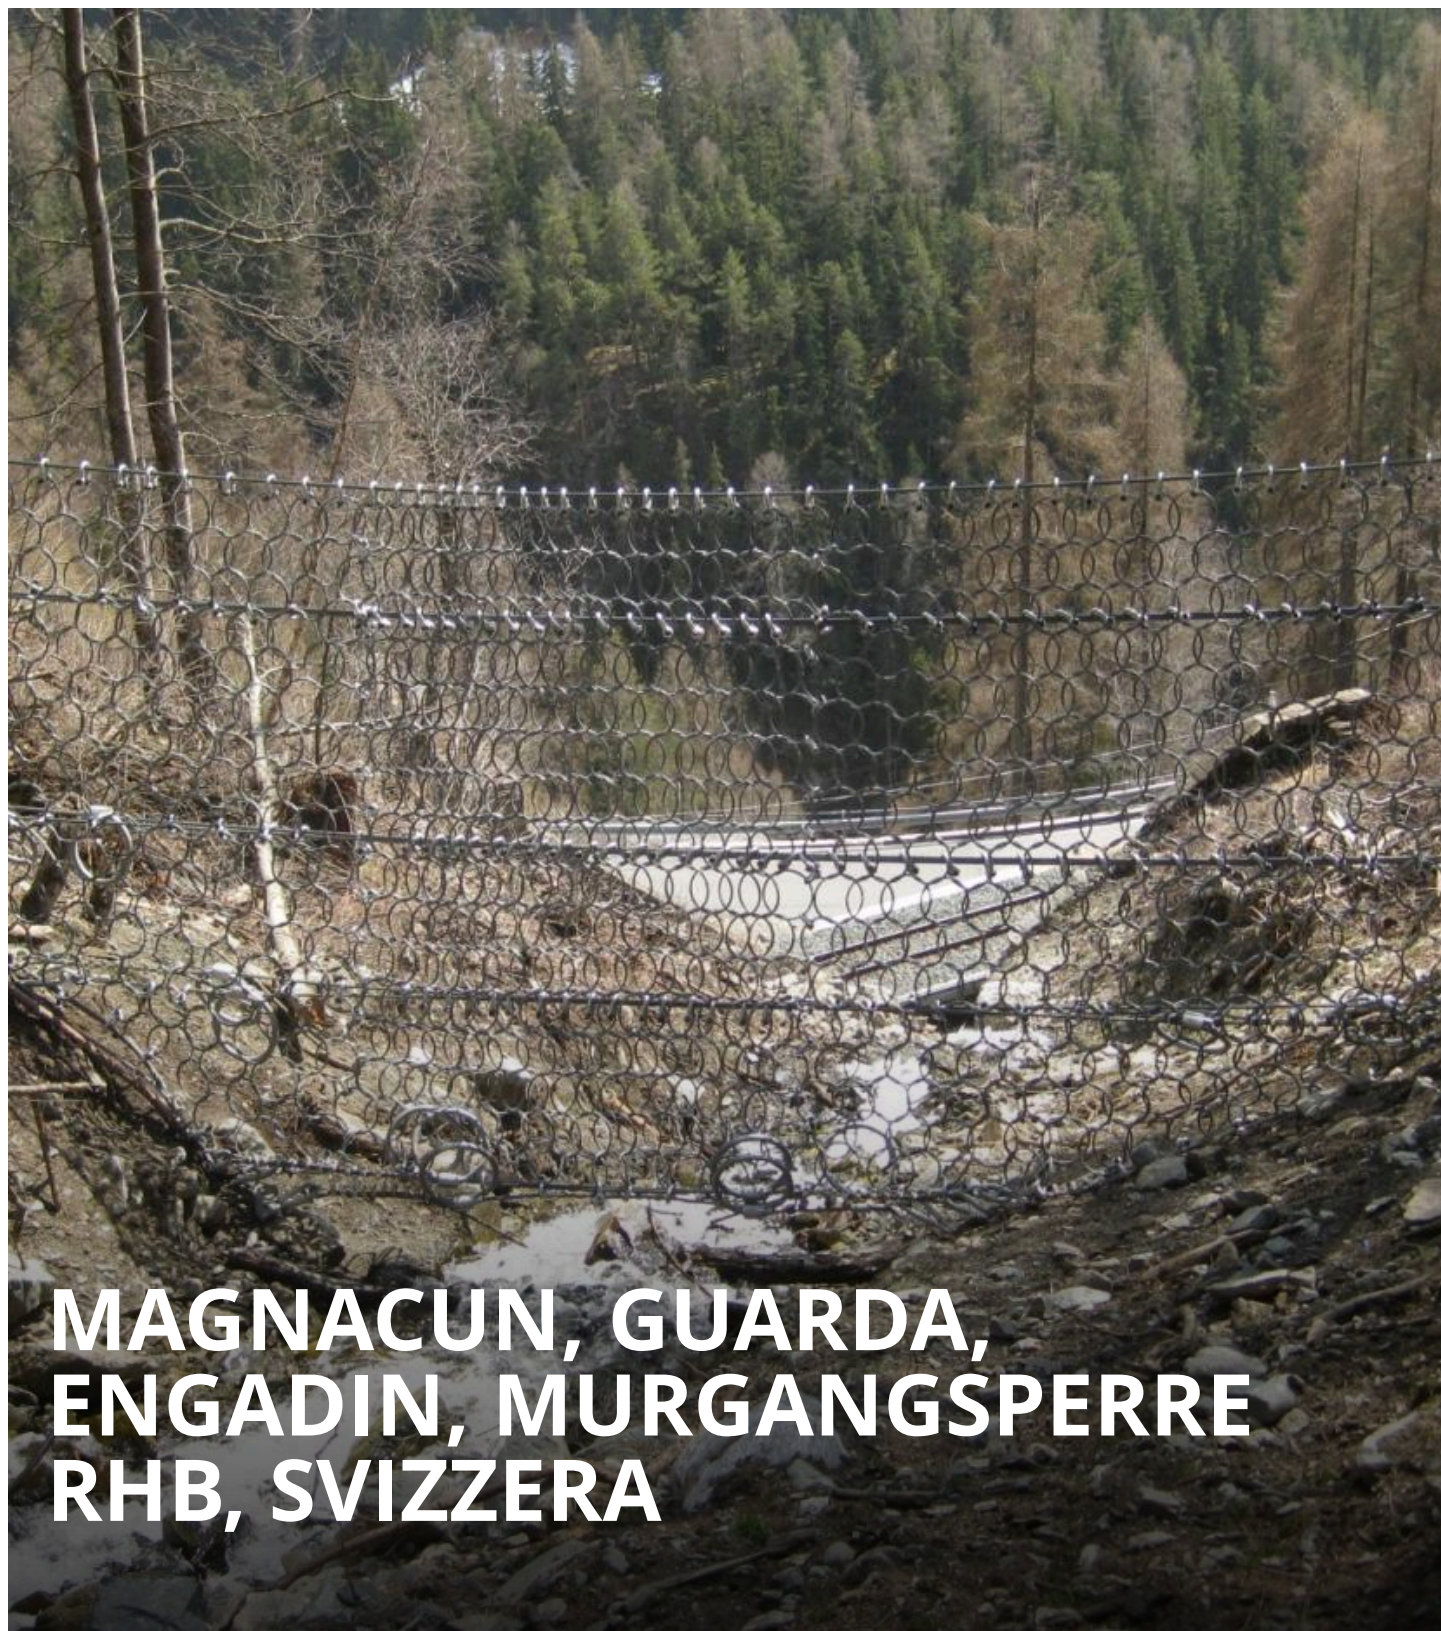
Protezione dalla corrosione	GEOBRUGG SUPERCOATING
Altezza del sistema	6.0 m
Lunghezza del sistema	7 m - 23 m
Numero di barriere	1
Capacità di trattenuta	100 m ³
