Stabilizacja skarp

# Lendava town

## Stabilizacja skarp

Lendava town

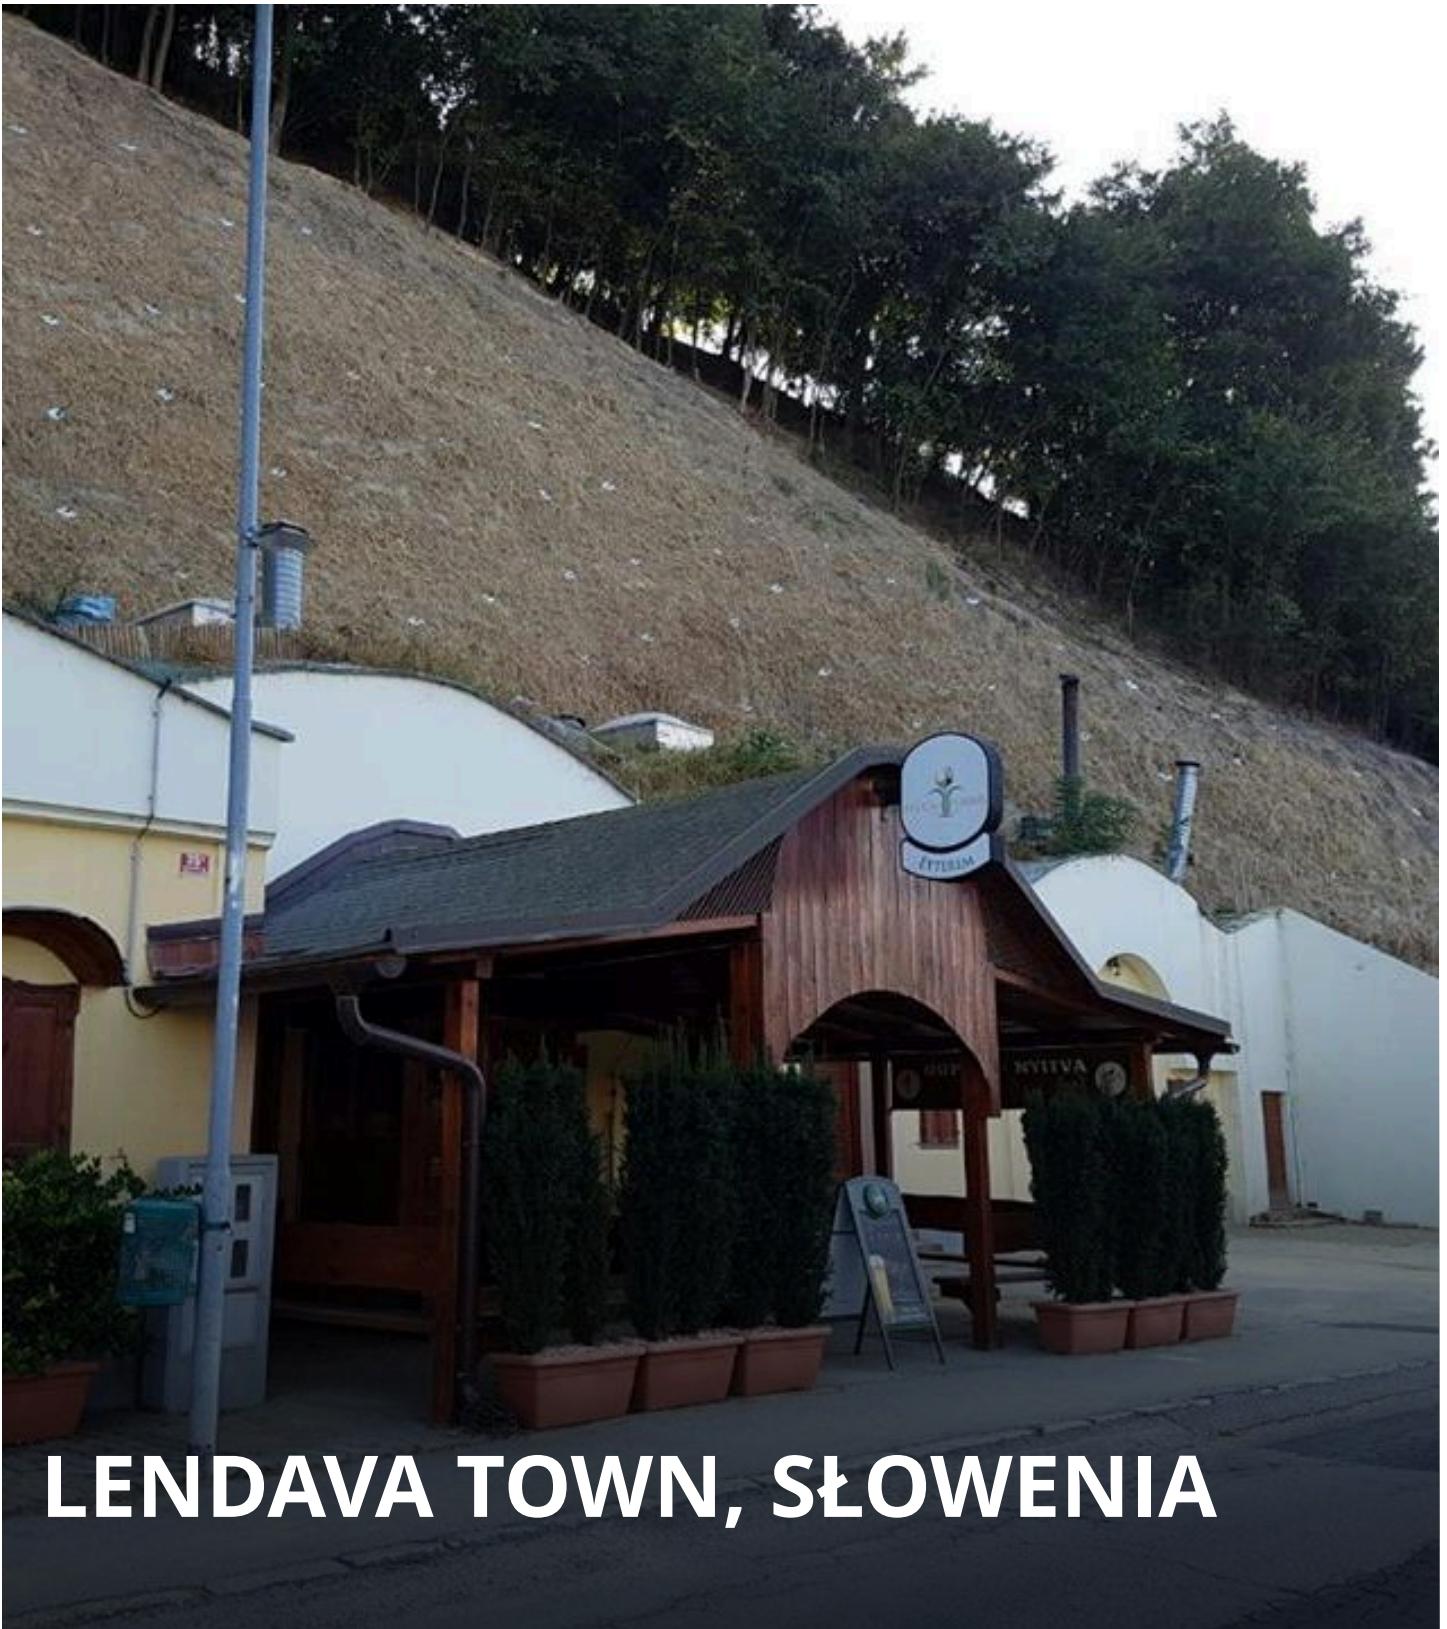
A rock face made of soft sandstone and mudstone, collapsed above a tavern compromising the stability of the remaining rock

The rock face had to be protected with an active stabilizing system.

For remediation the TECCO® System was used. To globally stabilize the rock face, 9.0 [m] long GEWI nails were installed. The nail pattern was defined on presumption, that the top layer of rock would weather up to the depth of 2.5 [m]. A nail pattern of 2.0 x 2.0 [m] was used. To mitigate the problem of weathering, mulch made of straw was placed under the TECCO® System, before the system was pretensioned. Mulch provides erosion protection and enables re-vegetation thus slowing down the weathering process.
