JERUSALEN CANTERAS, KOLUMBIA

Stabilizacja skarp

Projekt
Lokalizacja
Kraj

Jerusalen Canteras
Bogota
Kolumbia

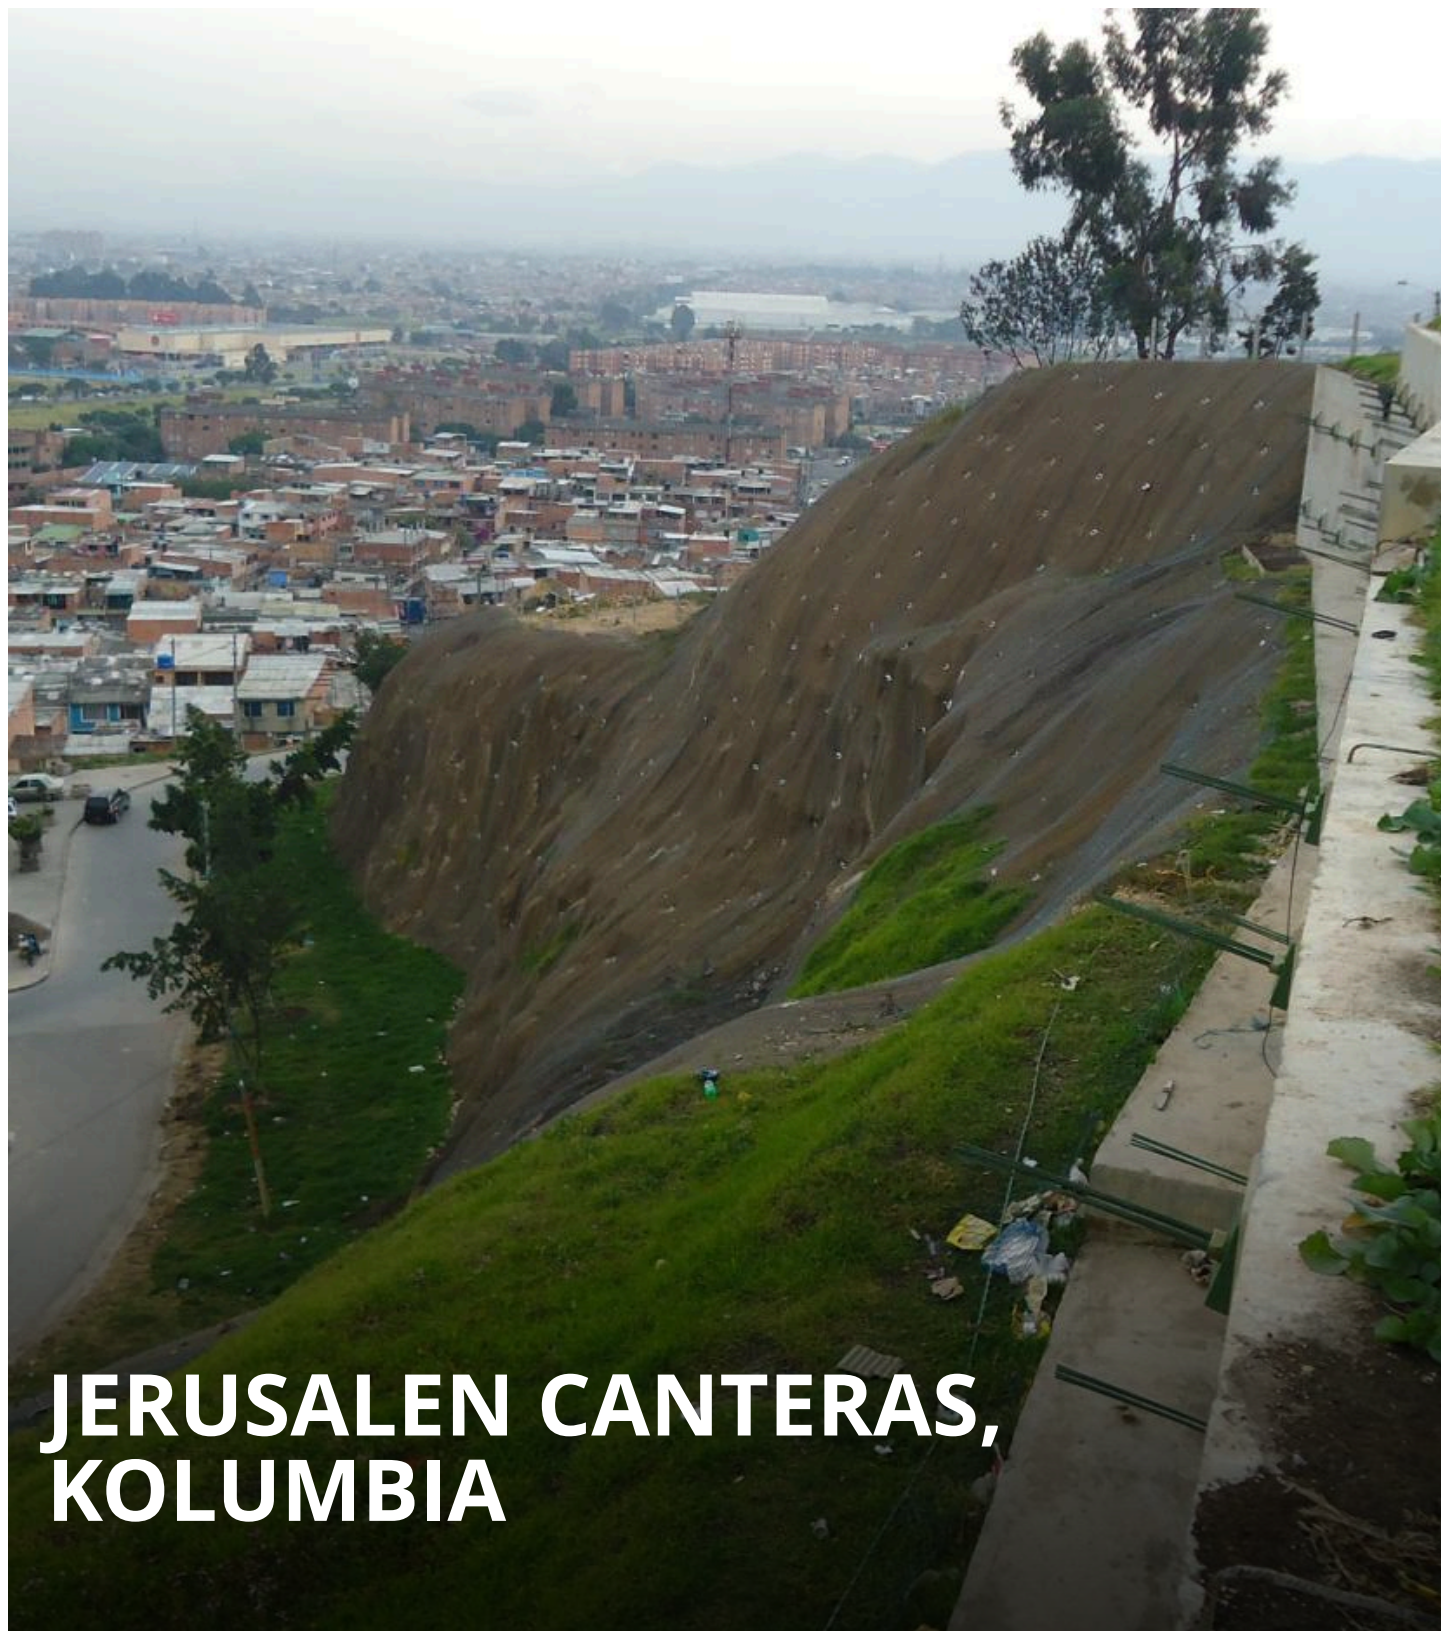
Jerusalen Canteras is a former quarry in the township Ciudad Bolivar in Bogota. The predominant material is meteorized layers of sandstone and claystone.

TECCO® was installed in combination with anchors - 8 m long, 32 mm in diameter. The system was combined with anchored walls. To control erosion TECMAT® was implemented underneath the TECCO® mesh.
