JERUSALEN CANTERAS, COLÔMBIA

Estabilização de taludes

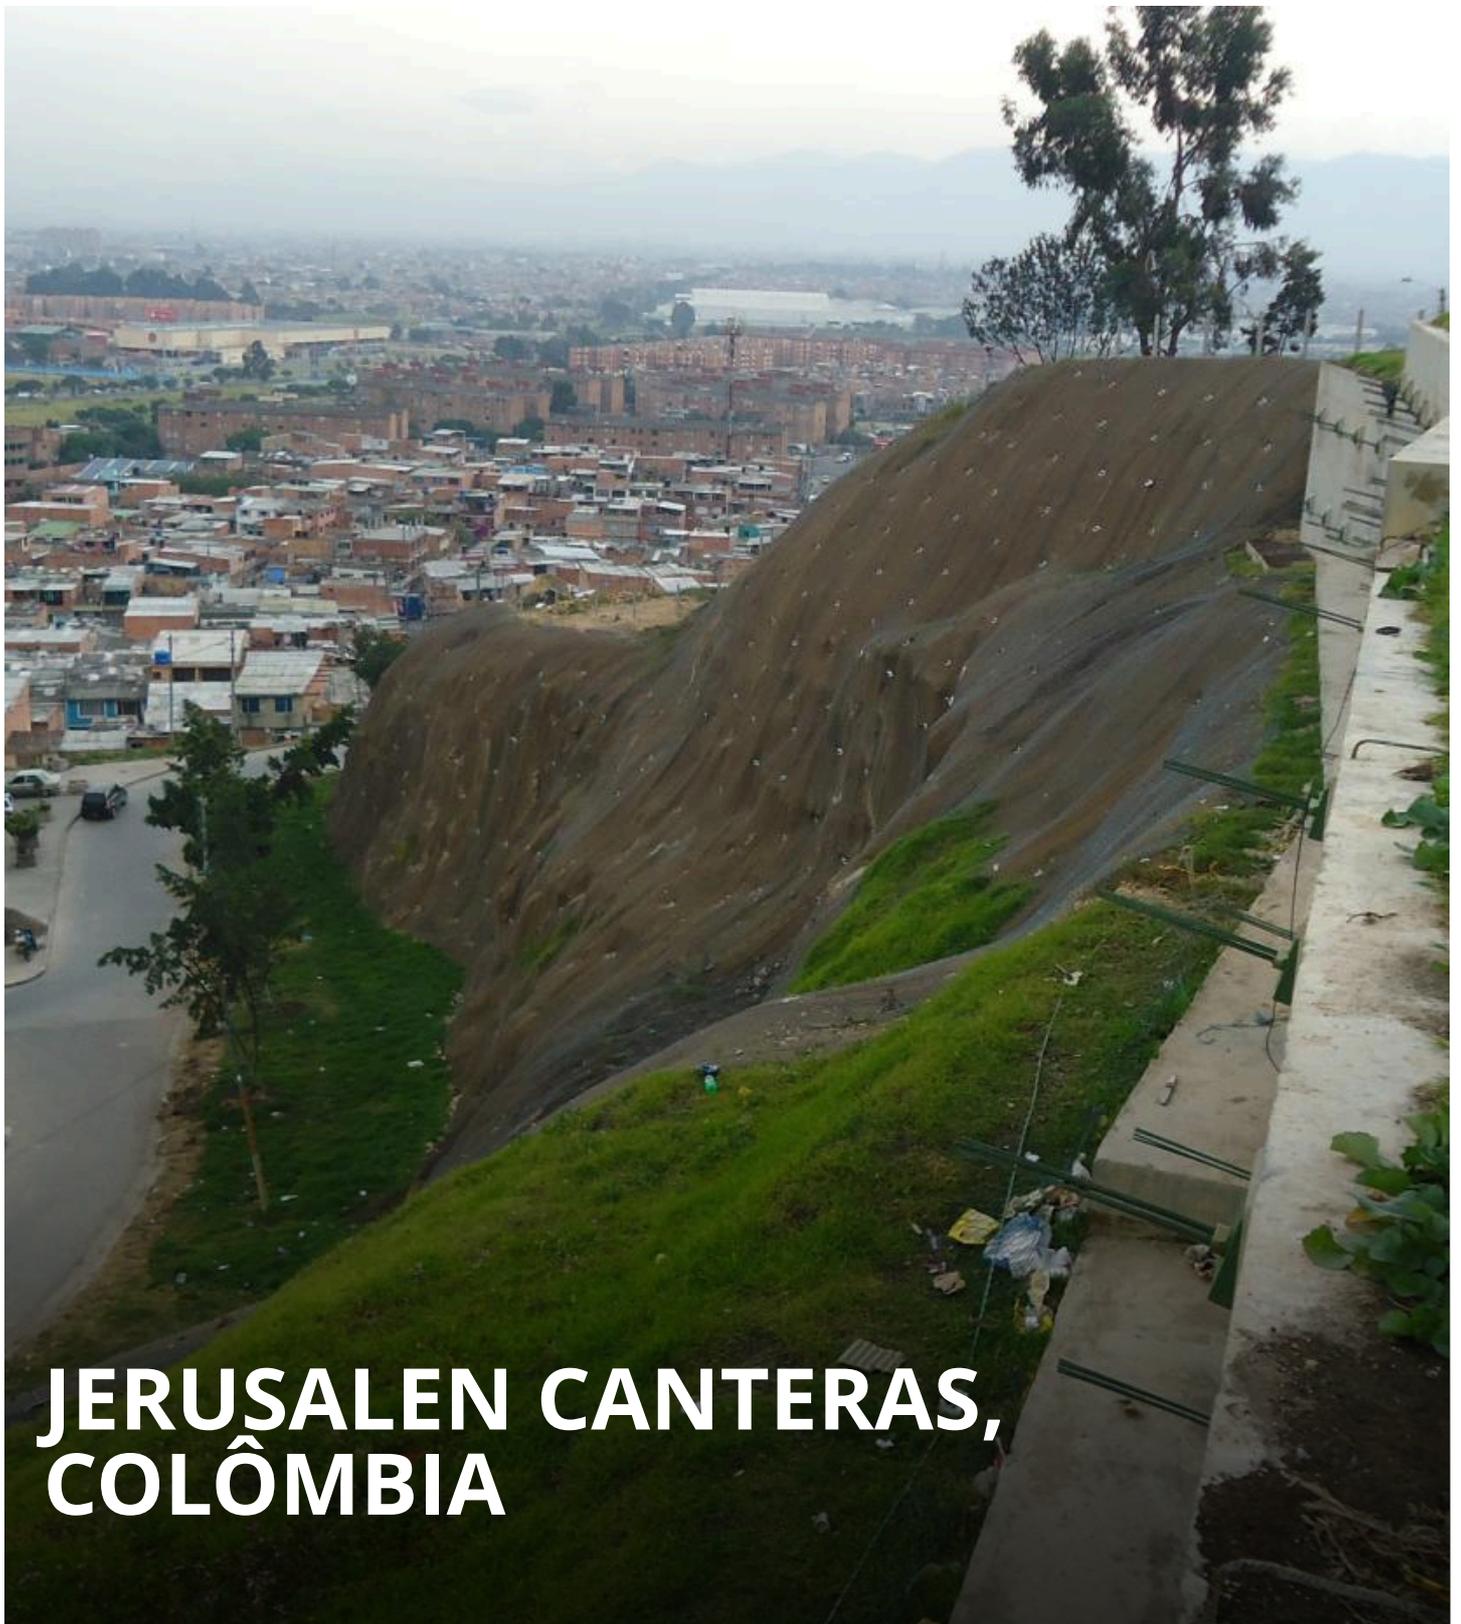
Projeto	Jerusalen Canteras
Lugar	Bogota
País	Colômbia
Ano de instalação	2014
Promotor	Unidad Administrativa e Especial de Mantenimiento Vial
Empreiteiro	Geocing
Contratante	HN Ingenieria
Situação inicial	<p>Jerusalen Canteras is a former quarry in the township Ciudad Bolivar in Bogota. The predominant material is meteorized layers of sandstone and claystone.</p> <p>The quarry was abandoned and a neighborhood grew up around this slope. With little stabilization, the area was in dangerous condition.</p> <p>Rockfall menaced the road and the houses at the foot of the slope. Additionally grew the risk of slope sliding. In the crown of the cut, the access road to the upper neighborhoods plus the houses at the top were in danger.</p>
Descrição	TECCO® was installed in combination with anchors - 8 m long, 32 mm in diameter. The system was combined with anchored walls. To control erosion TECMAT® was implemented underneath the TECCO® mesh.

Objecto protegido	Estrada, Edifício, Pedreira/ Minas, Área residencial
Outras aplicações instaladas	Mineração / Túneis
Proteção contra a corrosão	GEOBRUGG SUPERCOATING
Geologia	<ul style="list-style-type: none">• Meteorized layers of sandstone• Claystone
Área estabilizada	10000 m ²
Altura do talude	40 m
Inclinação do talude	45 ° - 80 °
revegetação	Sim
Geomalha de controlo de erosão	Sim
Exposição	Norte
