FACHTAGUNG RUTSCHUNGEN

5 Böschungsstabilisierungen auf den Philippinen – Herausforderungen bei der Umsetzung sowie der Nutzungsdauer und was wir daraus lernen

DIPL. GEOL. EBERHARD GRÖNER, GEOBRUGG AG, SCHWEIZ UND FSR

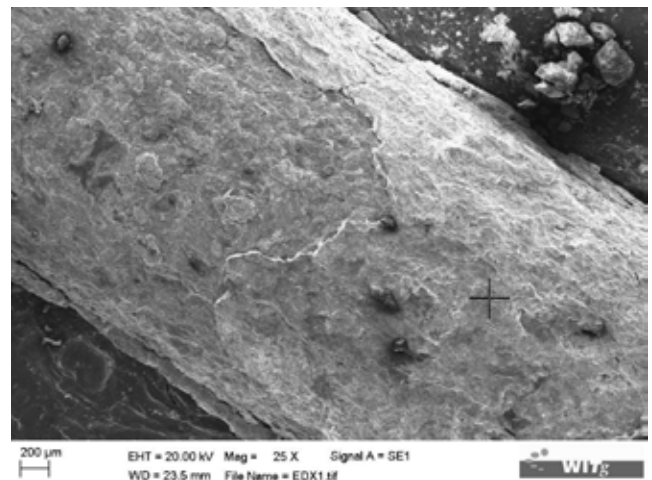
Um die Ursachen für den Korrosionsschaden herauszufinden, wurden weitere Untersuchungen durchgeführt. Zum einen eine EDX-Untersuchung (auch EDXS oder EDXRF genannt). Dies steht für Energy Dispersive Xray Spectroscopy und ist eine Analysemethode zur Bestimmung der chemischen Zusammensetzung von Materialien. Sie wurde in Kombination mit einem Rasterelektronenmikroskop (REM) verwendet (Abb. 12 und 13). So wurde festgestellt, dass der Anteil an Schwefel (S) und Eisen (Fe) ungewöhnlich hoch ist (Abb. 13).

Abb. 12: Foto von den Untersuchungen im Raster Elektronen Mikroskop (REM).

Durch Schwefel in Verbindung mit Wasser können schweflige Säuren mit einem geringen pH-Wert entstehen. Der hohe Eisenanteil könnte durch Wasser aus dem Untergrund eingetragen worden sein. Bei Ausfällung des gelösten Eisens kann es, zumindest zu einer deutlich rostroten Verfärbung kommen.

Die Untersuchungen zur Korrosivität wurden wie folgt zusammengefasst: Das Vorhandensein von Mineralien / Verbindungen wie Schwefel, Eisenoxiden und die Bodenacidität können den beschleunigten Abbau der Zink-Aluminium Beschichtung verursacht haben. Studien haben gezeigt, dass pH-Werte zwischen 3 und 5.5 für verzinkten Stahl ungünstig sind. Weitere Umweltfaktoren wie

- hohe Temperaturen
- hohe Luftfeuchtigkeit (>60 %)
- Schwefelsäuren, die durch Schwefelwasserstoff von Vulkanen entstehen tragen zur Korrosion und Rostbildung von verzinktem Stahl bei. In korrosiven und sauren Umgebungen wird vorgeschlagen Edelstahl (1.4462) statt verzinktem Stahl zu verwenden.
