CASTELLO DI SAN TERENCE, ITALIEN

Böschungsstabilisierung

Projekt	Castello di San Terenzo
Ort	Marinella di San Terenzo, Comune di Lerici
Land	Italien
Installationsjahr	2017
Kunde	Comune di Lerici
Planer	Flow-Ing Srl.
Ausführende Firma	Siscom Srl.
Ausgangslage	At Lerici in Liguria a hiking path under the famous Castle di San Terenzo was endangered by rockfalls from the slope above.
Massnahme	<p>As a solution active slope stabilization with nailing and TECCO® System was applied (with a smaller mesh opening band at the top). With a slope ranging from 60 ° to 80 ° the nail pattern is 3.0 x 3.0 meter, with nails of 28 mm in diameter. To ensure the stability of the debris cover, the nails have been drilled to a depth of 3 meter.</p> <p>Due to high corrosion resistance requirements (coastal area), special mesh was chosen: TECCO® System 45/2 STAINLESS.</p>
Geschützte Objekte	Touristische Infrastruktur
Korrosionsschutz	INOX / STAINLESS
Geologie	Mica schists, phyllite.

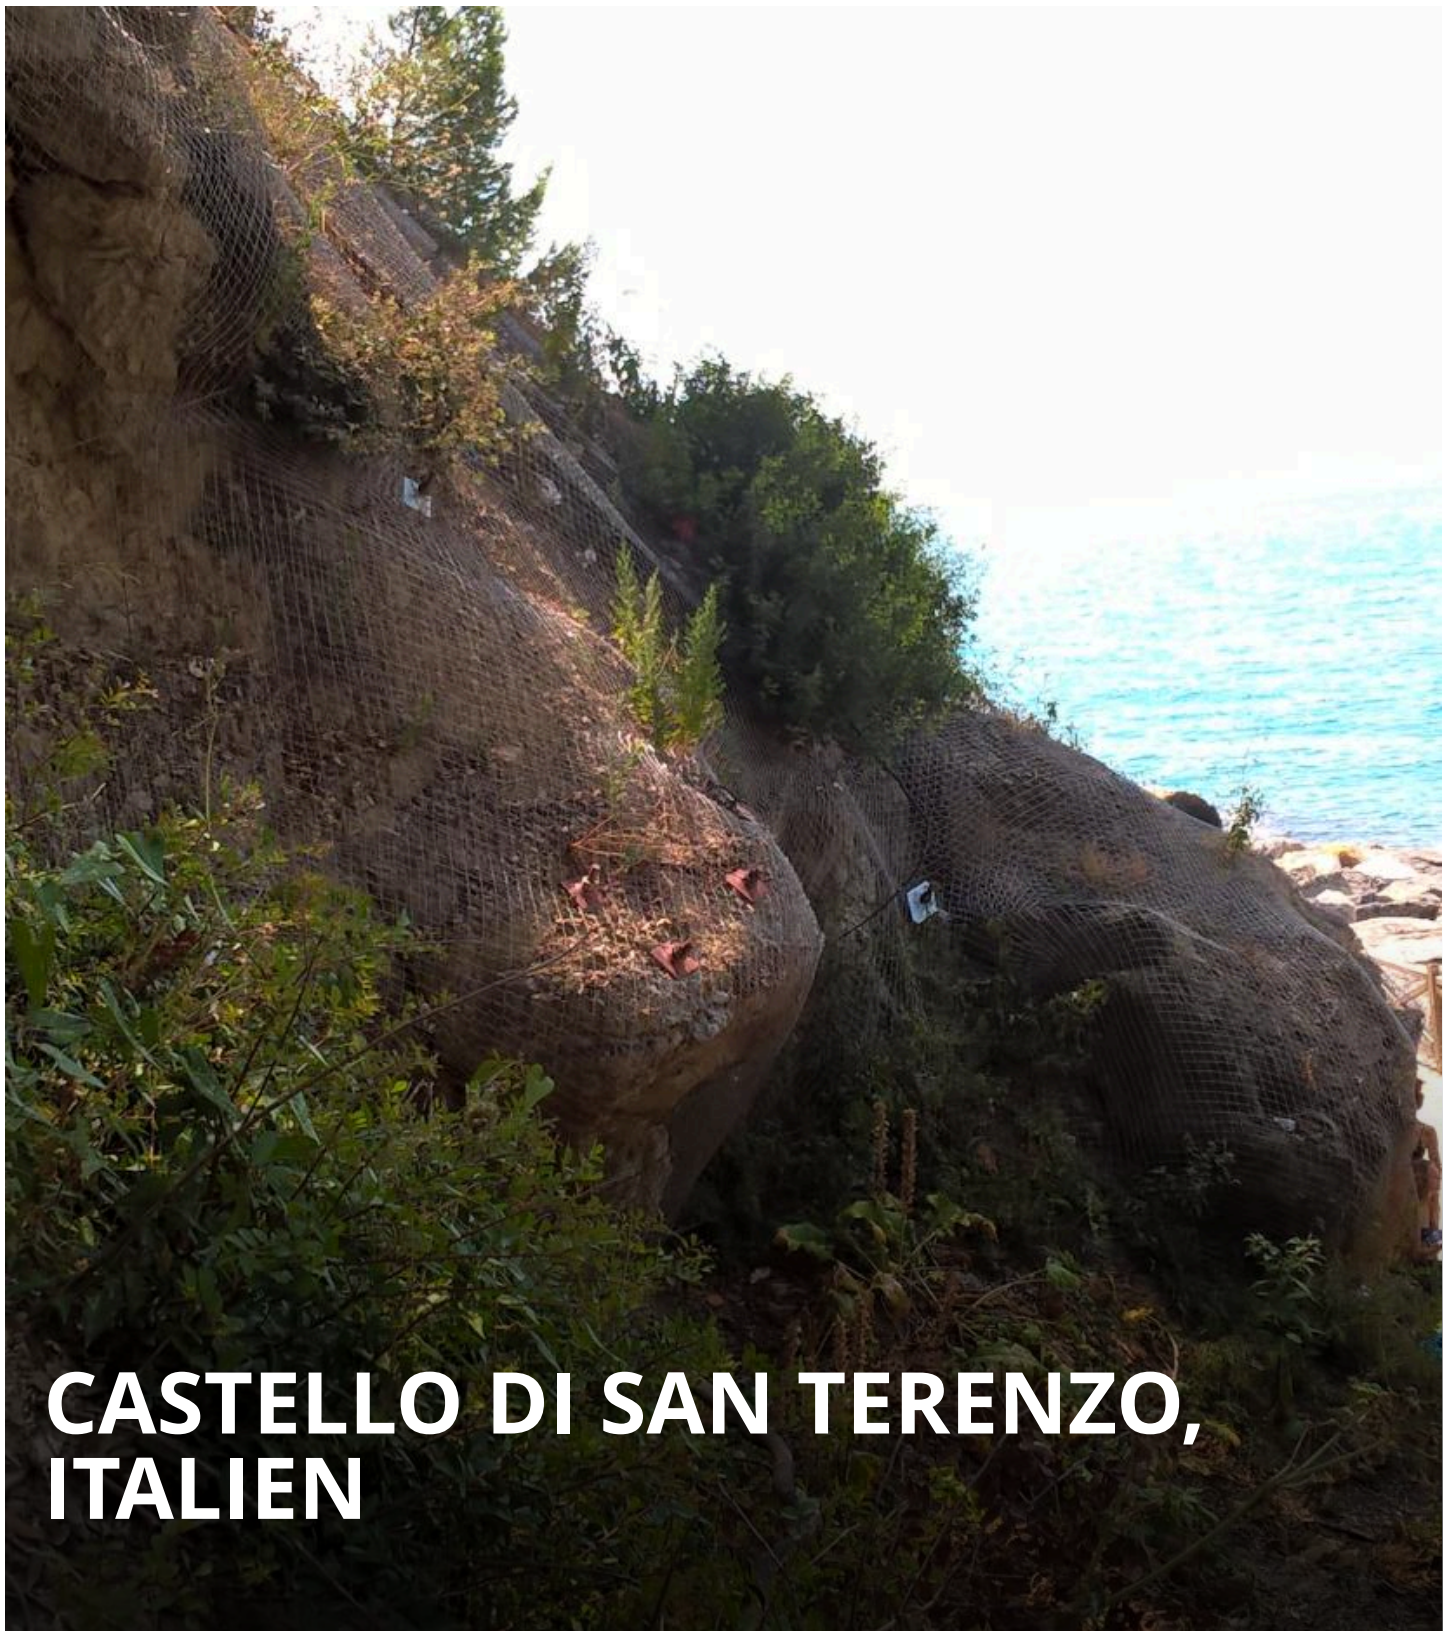
Fläche stabilisiert	1260 m²
Maximale Hanghöhe	20 m
Hangneigung	60 ° - 80 °
Ausrichtung	Süd-West
