BLUDENZ-UNTERSTEIN, AUSTRIA

Protección contra caídas de rocas

Proyecto	Bludenz-Unterstein
Lugar	Bludenz
País	Austria
Año de instalación	2015
Cliente	die.wildbach Wildbach- u Lawinenverbauung
Situación inicial	Four buildings on Untersteinstrasse in Bludenz were endangered by an overhanging rock. The steep slope with a gradient of up to 150 percent had to be secured by our rockfall protection system.
Descripción	Two RXE rockfall protection barriers were installed: The first system is a RXE-1000 (5 meters in height, 40 meters in length), the second system is a RXE-1000 (5 meters in height, 44 meters in length), in combination with a RXE-500 (4 meters in height, 36 meters in length). The installation on the rough terrain was a challenge: Even a helicopter was required to transport the 300 kilogram posts up in the air. Two men received the posts, while two colleagues attached them to the ground plates – practically with one foot in the abyss. It really took them only 30 minutes to place and install the posts. The Geobruigg systems are flexibly used even on slopes that are difficult to access, they are installed quickly and easily – an efficient solution no matter how tricky the situat

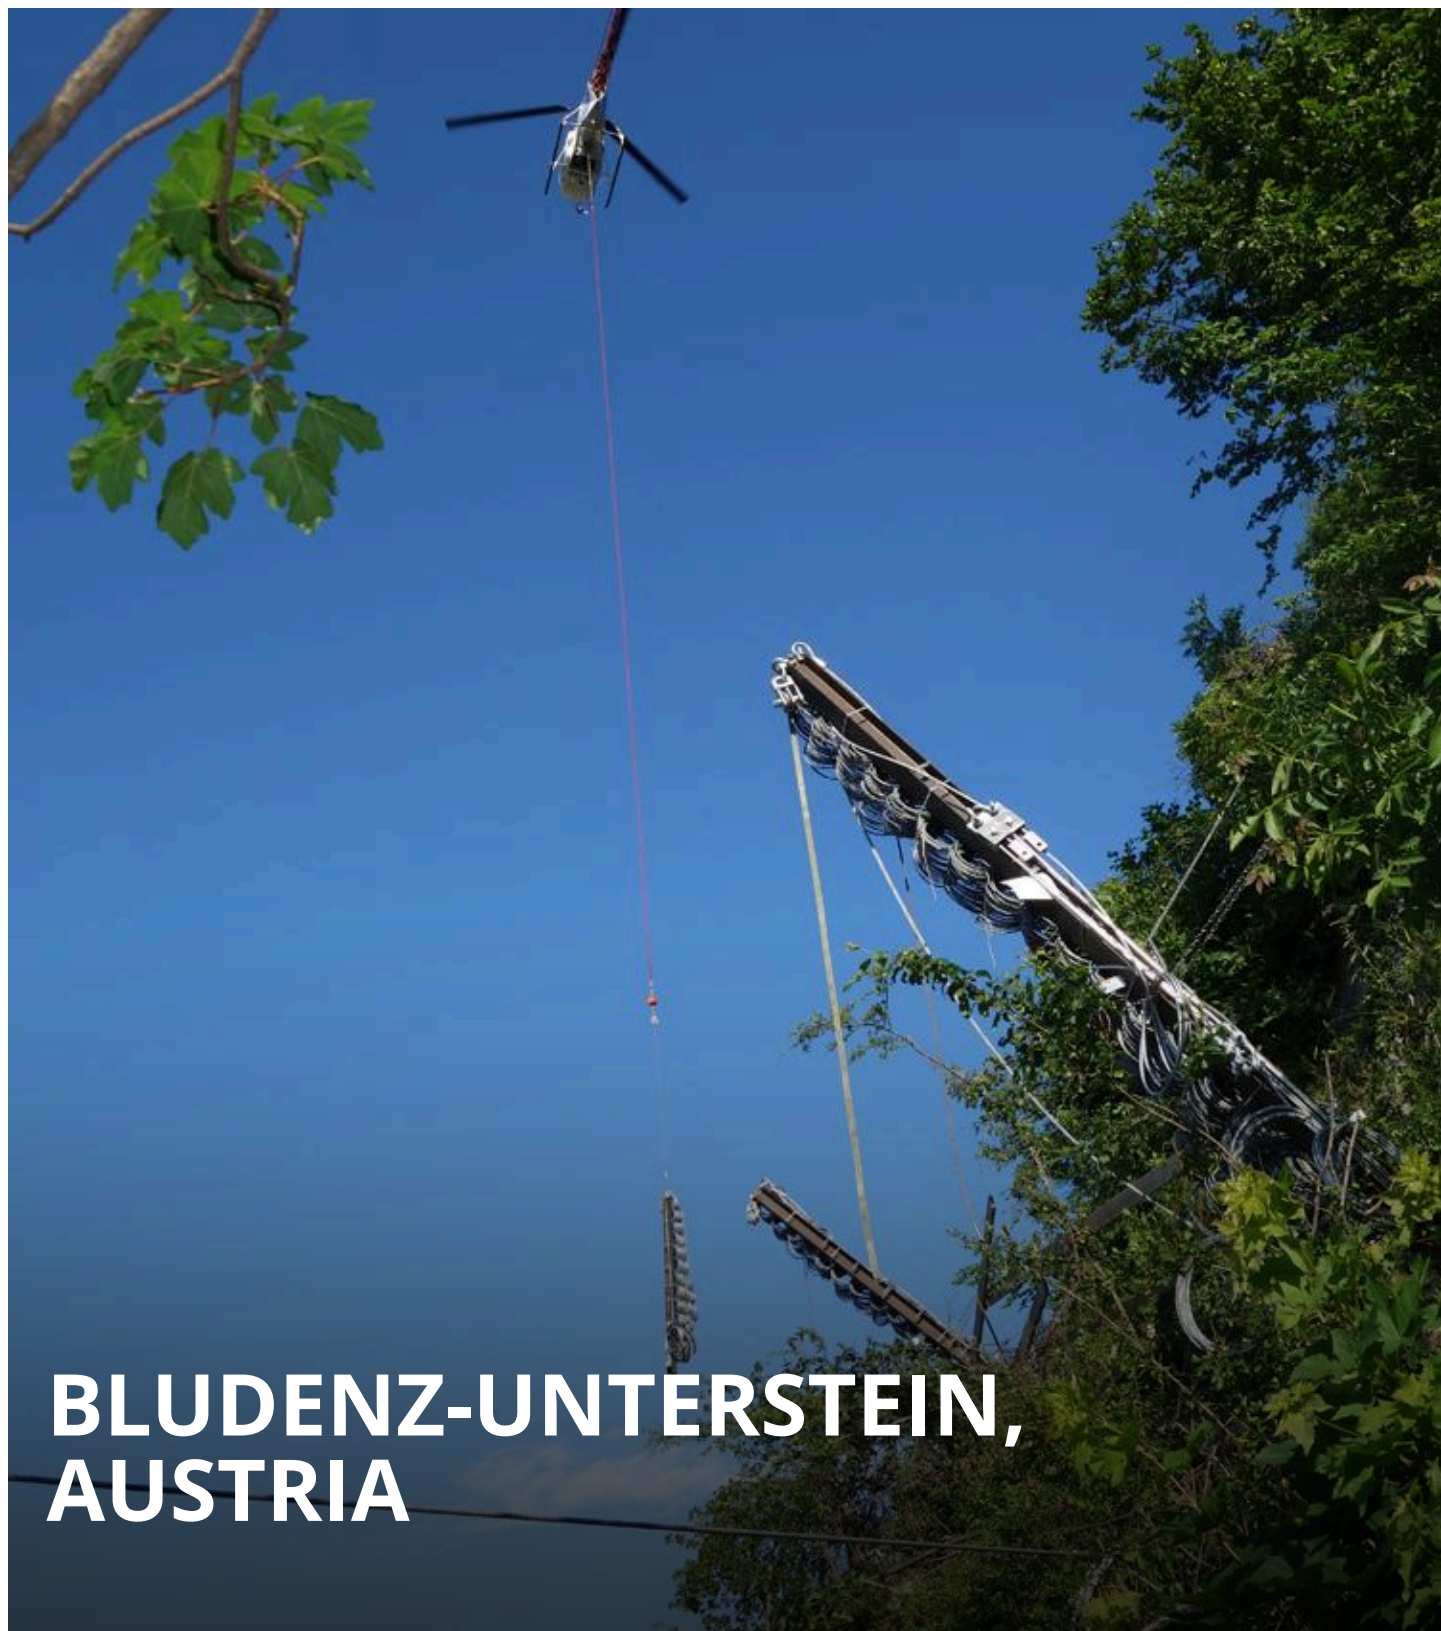
Objeto protegido	Edificio
Capacidad de absorción de energía	500 kJ, 1000 kJ
Altura del sistema	4.0 m, 5.0 m
Longitud del sistema	40 m - 80 m
