CASTELLO DI SAN TERENCE, ITALIA

Estabilización de taludes

Proyecto	Castello di San Terenzo
Lugar	Marinella di San Terenzo, Comune di Lerici
País	Italia
Año de instalación	2017
Cliente	Comune di Lerici
Ingeniería	Flow-Ing Srl.
Contratista	Siscom Srl.
Situación inicial	At Lerici in Liguria a hiking path under the famous Castle di San Terenzo was endangered by rockfalls from the slope above.
Descripción	<p>As a solution active slope stabilization with nailing and TECCO® System was applied (with a smaller mesh opening band at the top). With a slope ranging from 60 ° to 80 ° the nail pattern is 3.0 x 3.0 meter, with nails of 28 mm in diameter. To ensure the stability of the debris cover, the nails have been drilled to a depth of 3 meter.</p> <p>Due to high corrosion resistance requirements (coastal area), special mesh was chosen: TECCO® System 45/2 STAINLESS.</p>
Objeto protegido	Infraestructura turística
Protección contra la corrosión	INOX / STAINLESS
Geología	Mica schists, phyllite.

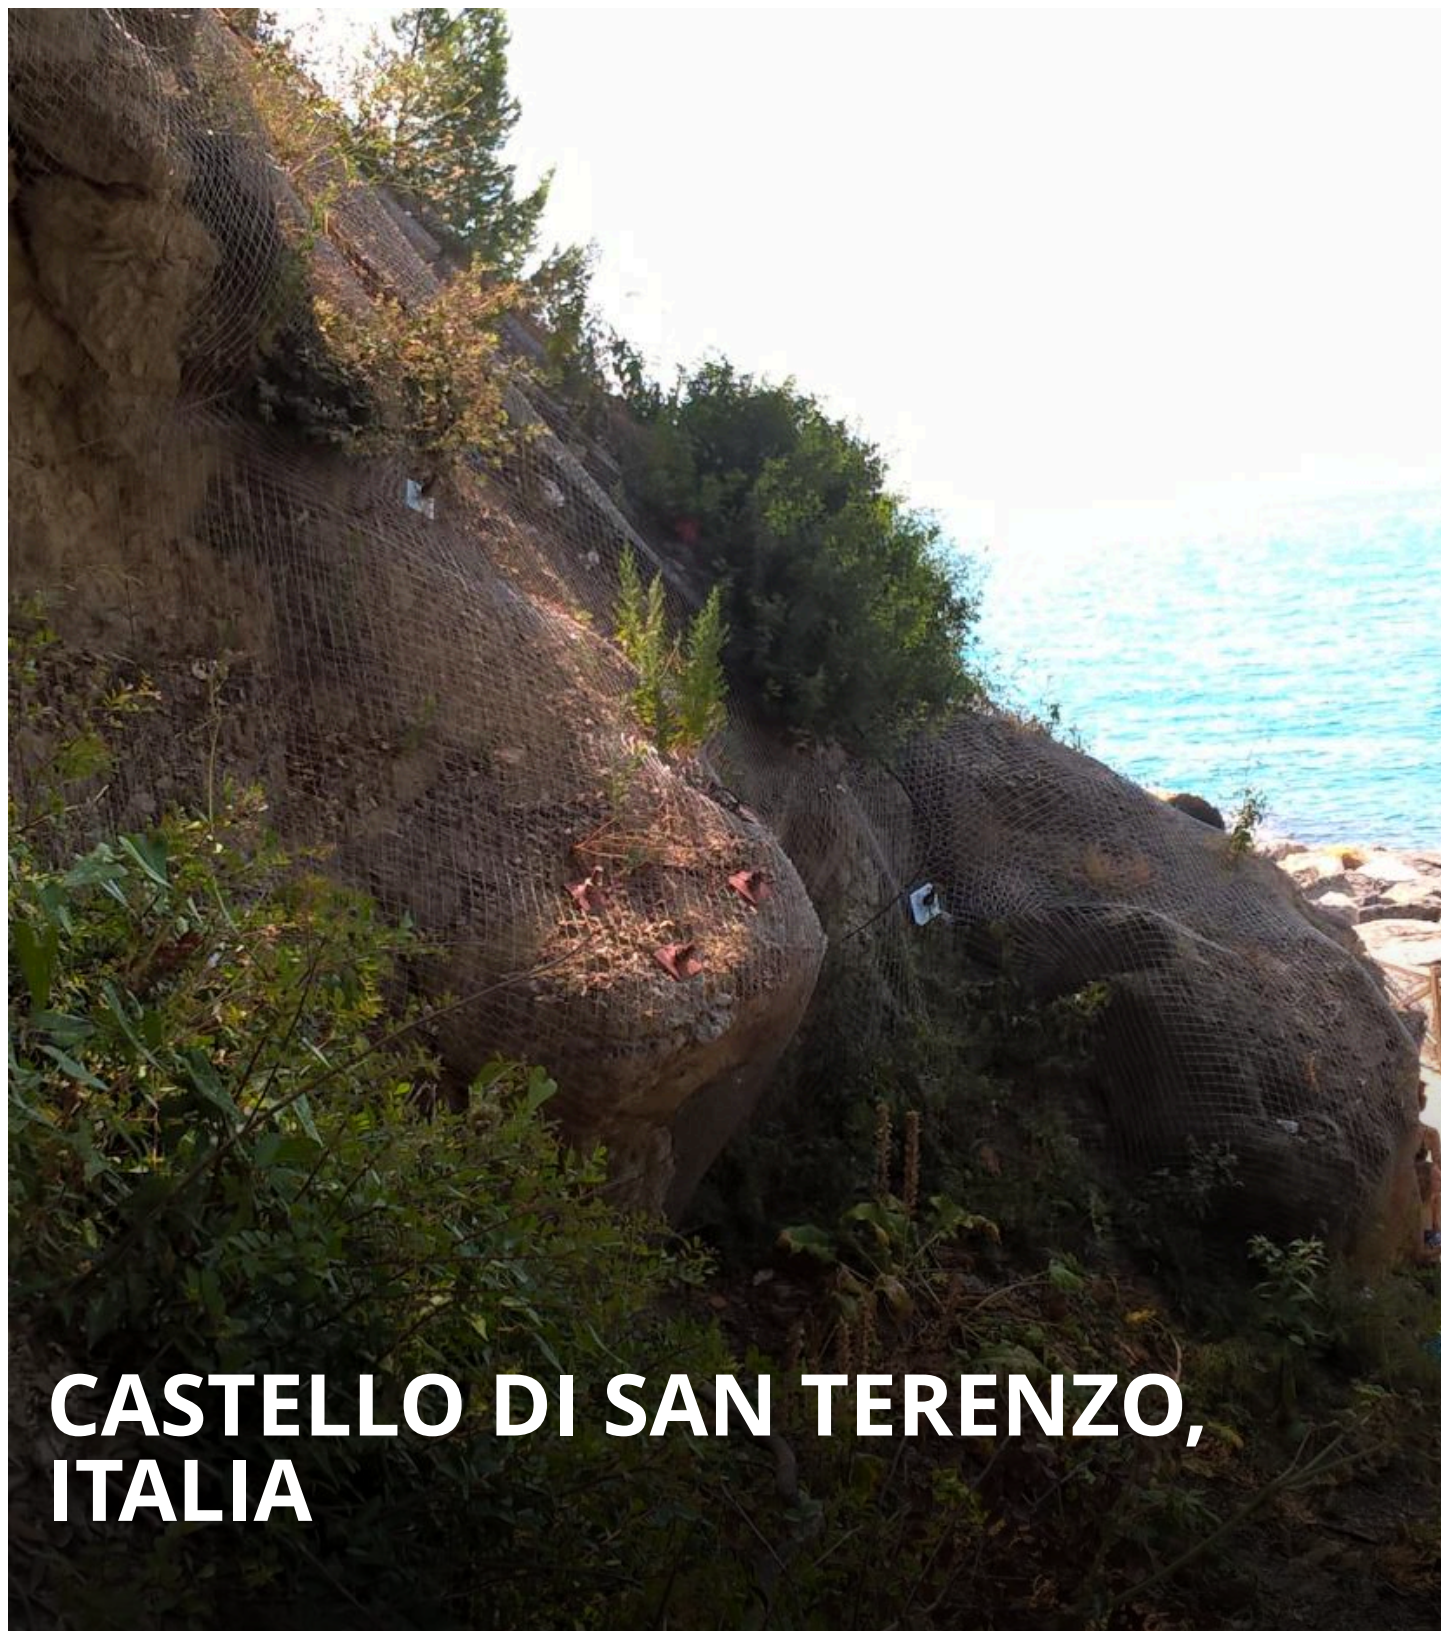
Área estabilizada	1260 m²
Altura del talud	20 m
Inclinación del talud	60 ° - 80 °
Exposición	Suroeste
