# 19. Weiterbildungsseminar

## FACHTAGUNG RUTSCHUNGEN

## 6 Dokumentation des Einbaus eines statisch-konstruktiven Böschungsstabilisierungssystems mit integriertem Erosionsschutz im Bereich der Steilküste auf der Insel Rügen

DIPL.-GEOL. EBERHARD GRÖNER & MSC. GEOL. HELENE HOFMANN  
(GEOBRUGG AG, ROMANSHORN, SCHWEIZ)

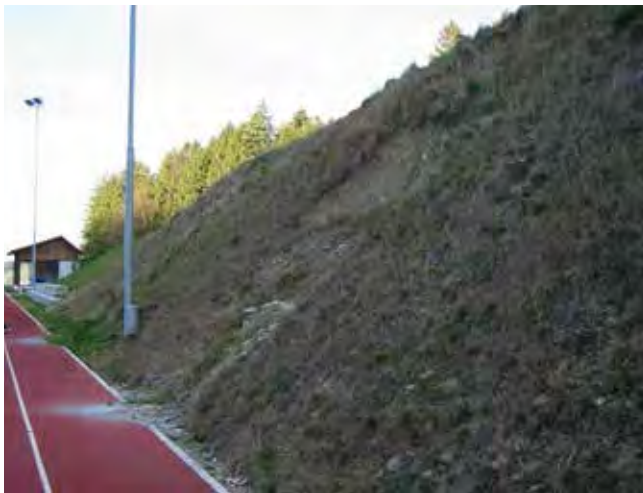
Abb. 1: Sporadische Rutschungen bei einem Böschungsanschnitt im Bereich einer Sportanlage.

Für eine erfolgreiche und langfristige Stabilisierung von natürlichen Böschungen und Neuanschnitten im Lockergestein ist deren effektive Begrünung von grosser Bedeutung (Abb. 1).

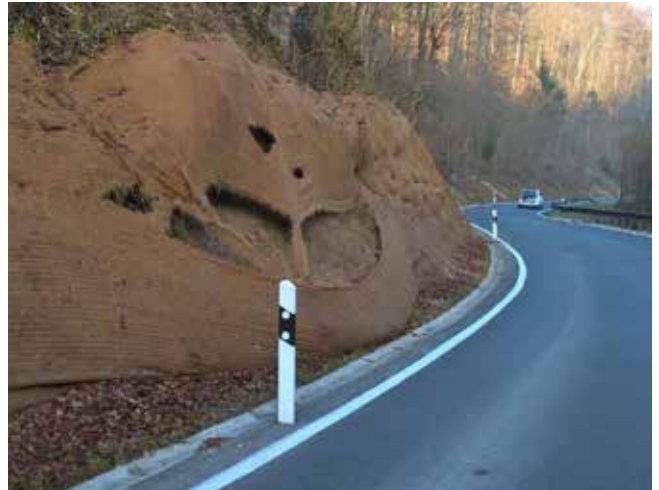
Abb. 2: Böschung mit einem Geotextil aus Naturfasern mit einer Neigung von ca. 50° als Erosionsschutz zur Begrünung ohne Vernagelung. Aufgrund der geringen Zugfestigkeit ist das Geotextil abgerissen.

Geotextilien, welche als Begrünungshilfe verwendet werden, haben in der Regel nur eine geringe Festigkeit und sind deshalb auch nur für flachere Böschungen (Abb. 2), oder in Kombination mit einer Stabilisierungsmassnahme, wie z.B. Drahtgeflechten, effektiv.

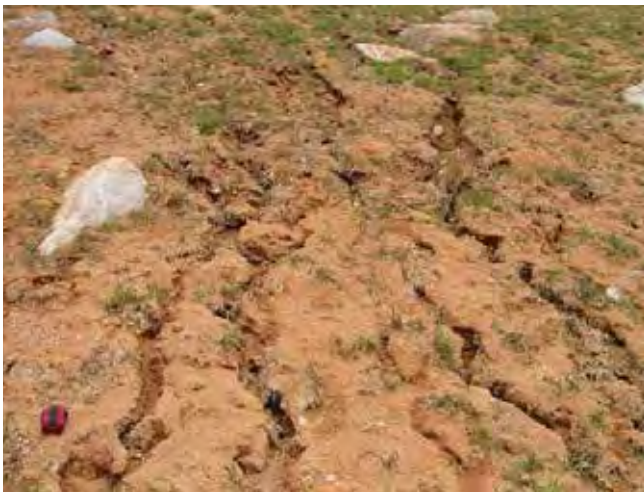
Abb. 3: Erosionsrinnen durch den Fliess-Effekt des abströmenden Wassers, wodurch Boden abgetragen und der Pflanzenwuchs verringert bzw. verhindert wird.

Grundsätzlich gilt es mit entsprechenden Massnahmen, die externe Erosion zu verringern bzw. zu kontrollieren. Hierbei wird in die primäre Erosion mit dem sogenannten Tropfen-Effekt, und der sekundären Erosion mit dem sogenannten Fliess-Effekt, unterschieden (Abb. 3).

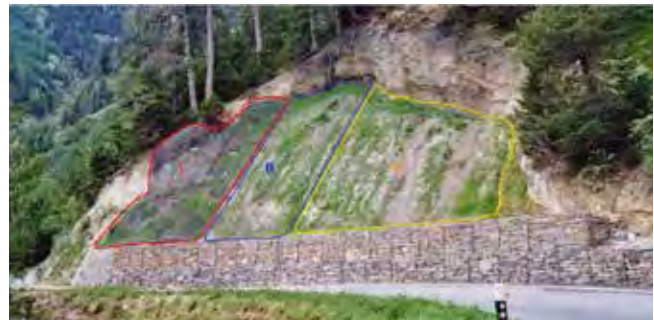
Fläche I: Dreidimensionale, sehr dichte, dreilagige Erosionsschutzmatte aus Polypropylen schwarz.

Fläche II: Dreidimensional gewellte Erosionsschutzmatte aus Polypropylen schwarz.

Fläche III: Zweidimensionales, flaches Geogrid aus Polypropylen schwarz.

Abb. 4: Versuchsflächen zur Evaluation einer Erosionsschutzmatte.

Folgende Varianten wurden angewendet (Abb. 4)

Die Versuchsfläche war in Richtung Süd-West exponiert, auf einem Magerstandort mit stark ausgeprägten trocken-feucht Wechseln. Die Begrünung erfolgte mit einer Trockenansaat. Der beste Begrünungserfolg konnte mit der dreidimensional gewellten Matte auf Fläche II erzielt werden. Bei Fläche III wird davon ausgegangen, dass die Rückhalteeigenschaften einer zweidimensionalen (flachen) Erosionsschutzmatte für Bodenpartikel und Saatgut zu gering ist. Für die Fläche I wird davon ausgegangen, dass aufgrund der geringen Albedo („Rückstrahlung“) schwarzer Oberflächen, eine stärkere Aufheizung des Hanges erfolgt ist, was zu einem schnellen Vertrocknen, bzw. Nichtkeimen, der Saat geführt hat.

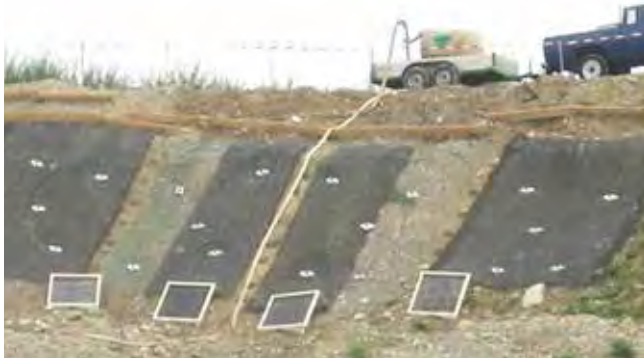
Abb. 5: Versuchsflächen und Versuchsrahmen zum Zeitpunkt der Aussaat.

Ganz rechts wurde die oben beschriebene Erosionsschutzmatte (Krallmatte) angewendet. Die anderen Flächen sind Referenzflächen ohne Erosionsschutzmatte bzw. mit ähnlichen Produkten aus Polypropylen. Um Aussagen über die Durchspritzbarkeit treffen zu können wurden Holzrahmen mit einer Fläche von 1 m<sup>2</sup> aufgestellt die am unteren Bildrand zu sehen sind.

Im Jahr 2003 wurden, basierend auf den vorangegangenen Versuchen, Feldversuche mit einer dreidimensionalen Krallmatte durchgeführt. Ziel war es die Rückhalteeigenschaften, die Anpassungsfähigkeit an den Untergrund und die Durchspritzbarkeit zu untersuchen. In der engeren Auswahl stand eine Erosionsschutzmatte aus extrudierten Monofilamenten mit einer Dicke von 18 mm und einem Flächengewicht von 600 g/m<sup>2</sup>. Der Hohlraumanteil beträgt >95 %. Abbildung 5 zeigt die Versuchsflächen (Bischofszell, Schweiz).

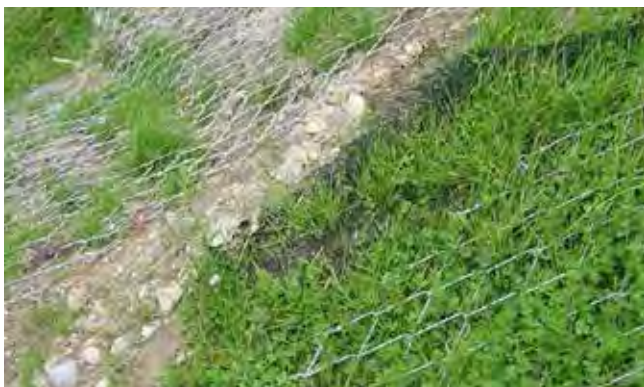
Abb. 6: Versuchsfläche ca. 10 Wochen nach der Nassansaat und nach einem Starkniederschlag. Links die Referenzfläche ohne Erosionsschutzmatte mit weniger als 10% Begrünungserfolg. Rechts mit einer Krallmatte mit einem Begrünungserfolg von mehr als 90%.

Die Versuchsfläche wurde mit einer Nass- oder Hydrosaat durch die Firma Verdyol (Schweiz, Kt. Basel-Land) begrünt. Für die Hydrosaat werden Wasser mit dem Saatgut, einem Mulch und einem Kleber auf Algenbasis vermischt. Beim Mulch handelt es sich um einen sogenannten Exportmulch aus Strohfasern mit einer Faserlänge < 4 mm. Ca. 4 Wochen nach der Ansaat ist ein Starkniederschlag über der Versuchsfläche abgegangen, wodurch die Böschung oberflächennahe Rutschungen erfahren hat. Bei einer Betrachtung nach weiteren 6 Wochen hat sich gezeigt, dass das Saatgut in der Referenzfläche bis auf ca. 5 - 10% ausgetragen wurde. Entsprechend geringer Pflanzenwuchs war zu erkennen. Im Bereich mit der Krallmatte, die eine Steilheit von 30 – 45° hatte, war die Fläche zu mehr als 90% mit einer Vegetationsschicht bedeckt (Abbildung 6).

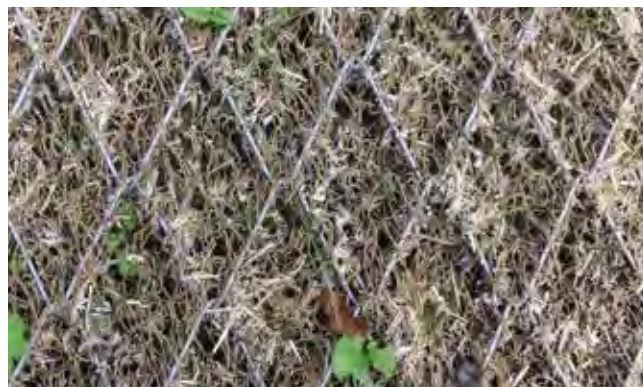
Abb. 7: Sicherungsmassnahme nach dem aufbringen einer Hydrosaat. Die teilweise langen Strohfasern konnten die Krallmatte nicht durchdringen.

Um steilere Böschungen konstruktiv sichern und begrünen zu können, wurde eine Verstärkung der Erosionsschutzmatte mit einem hochfesten Drahtgeflecht angestrebt. Abbildung 7 zeigt, dass die Wahl der Mulchfasern wichtig ist. Lange Fasern können nicht ausreichend die Erosionsschutzmatte durchdringen.

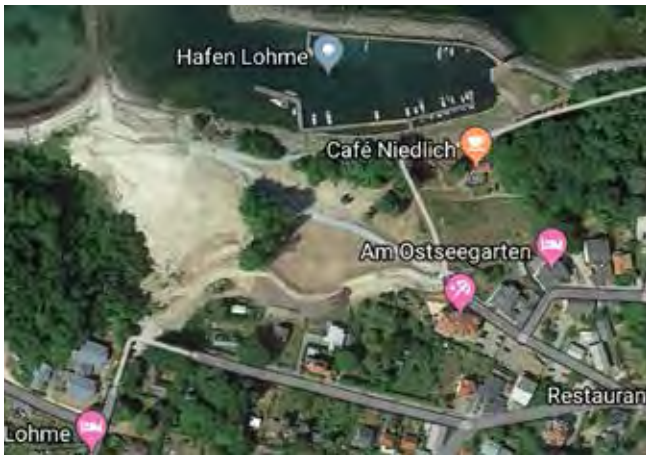
Abb. 8: Ausschnitt (Googlemaps) vom Hafen und Ortsteilen, Lohme auf Rügen. Die teilweise sanierten Rutschmassen sind südlich des Hafens, meist unbegrünt zu sehen.

Am 19.03.2005 kam es zu einer Rutschung an einem 30,0 bis 40,0 m hohen Steilküstenabschnitt in der Ortslage Lohme auf der Insel Rügen (Abb. 8). Die Rutschmassen haben ein Volumen von ca. 100.000 m<sup>3</sup> und überschütteten zum Teil die vorgelagerte Steinpackung der Ufersicherung und randlich das Hafenbecken (Krauter, E. 2010 und Wichter, L. 2018).

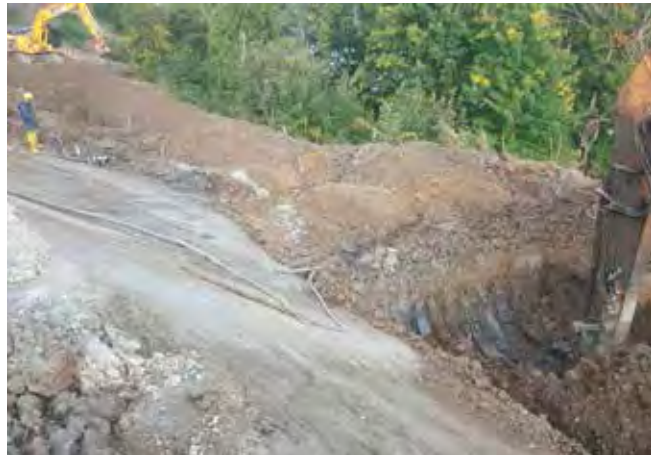
Abb. 9: Ausführung der Aushubarbeiten für das Hydrozementationsverfahren.

Die Grossrutschung wurde mit verschiedenen Massnahmen saniert. Neben Entwässerungsmassnahmen wurde im westlichen Bereich ein Hydrozementationsverfahren (HZV) durch die Firma Sidla & Schönberger ausgeführt (Abb. 9 + 10). Im folgenden Kapitel wird die Anwendung eines Geotextils, verstärkt mit einem hochfesten Drahtgeflecht (Greenax®), zur Unterstützung der Begrünung der sanierten Böschung beschrieben

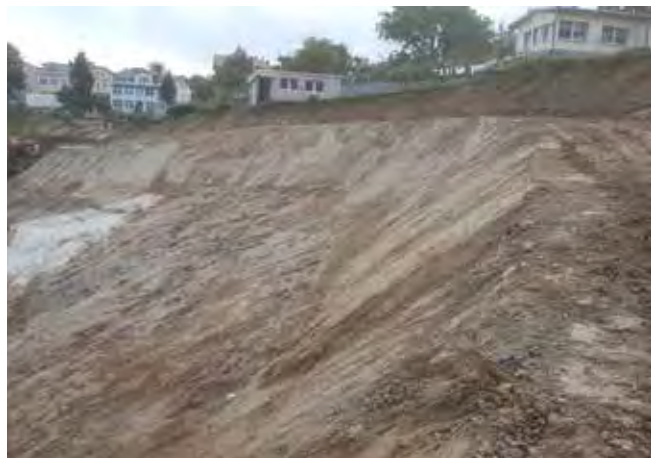
Abb. 10: Fertig gestellte Böschung mit dem Hydrozementationsverfahren.

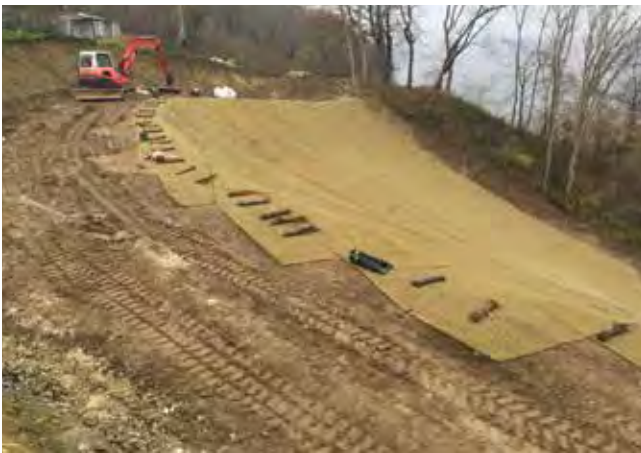
Abb. 11: Verlegen und Befestigung des Greenax® Geflechts.

Nach Vorgabe des Planers sind die sanierten Rutschungsflächen aus ästhetischen Gründen und aus Gründen der Oberflächenstabilität langfristig zu begrünen. Bezüglich der Anforderungen muss, auf den teilweise steileren Böschungen, mit direktem Schlagregen von der offenen Ostsee gerechnet werden. Durch die Grösse der Fläche, ist deshalb mit dem Abströmen von grossen Wassermengen und möglichen Erosionsschäden, zu rechnen. Auf dieser Grundlage wurde vom Planungsbüro geo-international entschieden ein farblich angepasstes, verstärktes Geotextil zu verwenden. Zum Zuge ist das Produkt Greenax® gekommen. Das Verlegen der Rollen wurde von einer Berme am oberen Rand der Sicherungsmassnahme durchgeführt. Die Befestigung erfolgte mit einfachen Bügeln aus Armierungseisen die in den Boden gerammt wurden (Abb. 11).

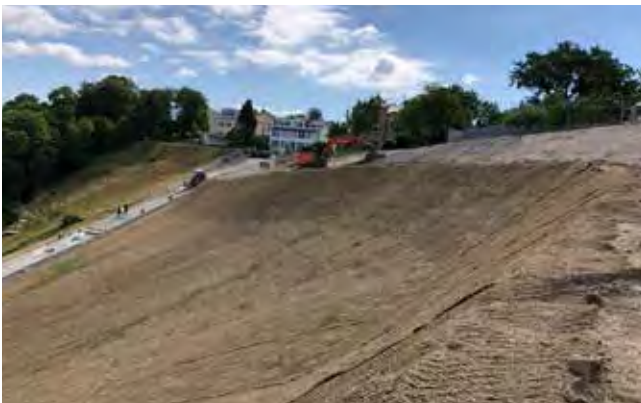
Abb. 12: Sanierte Böschung nach dem Aufbringen des Greenax® und dem Ausbringen von Saatgut.

Da die Böschung neu modelliert wurde, sind keine natürlichen Vorkommen von Saatgut in der Böschung vorhanden. Deshalb wurde nach dem ausbringen einer kleinen Menge Humus, die Begrünung in Kombination mit einem Strohmulch durchgeführt (Abb. 12)

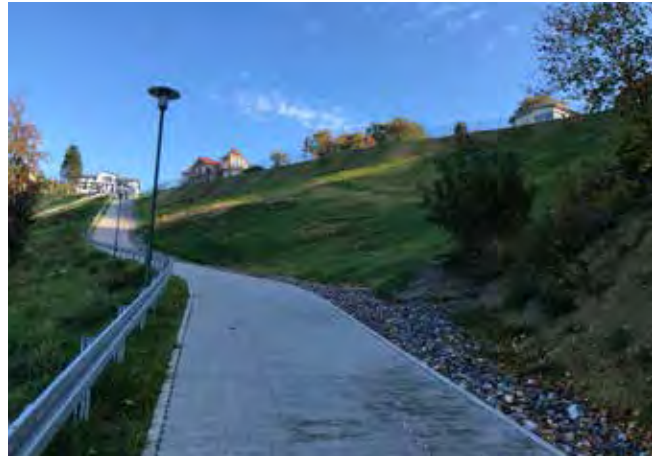
Abb. 13: Böschungsansicht von unten nach der Begrünung.

Die Begrünung hat nach sehr kurzer Zeit Fuss gefasst und hat die Verbindung zwischen Substrat und Geotextil hergestellt. Die Böschung ist dadurch ideal vor Auswaschungen von Boden geschützt und fügt sich optisch neutral in die Landschaft ein (Abb. 13).
