MONSERRATE WALKING PATH, PROJECT STAGE 2, COLOMBIA

Protezione da caduta massi

Progetto	Monserate Walking path, Project Stage 2
Luogo	Bogota Monserate Walking Path
Paese	Colombia
Anno di installazione	2017
Cliente	IDIGER (Instituto distrital de gestion del Riesgo)
Contraente	National Army of Colombia

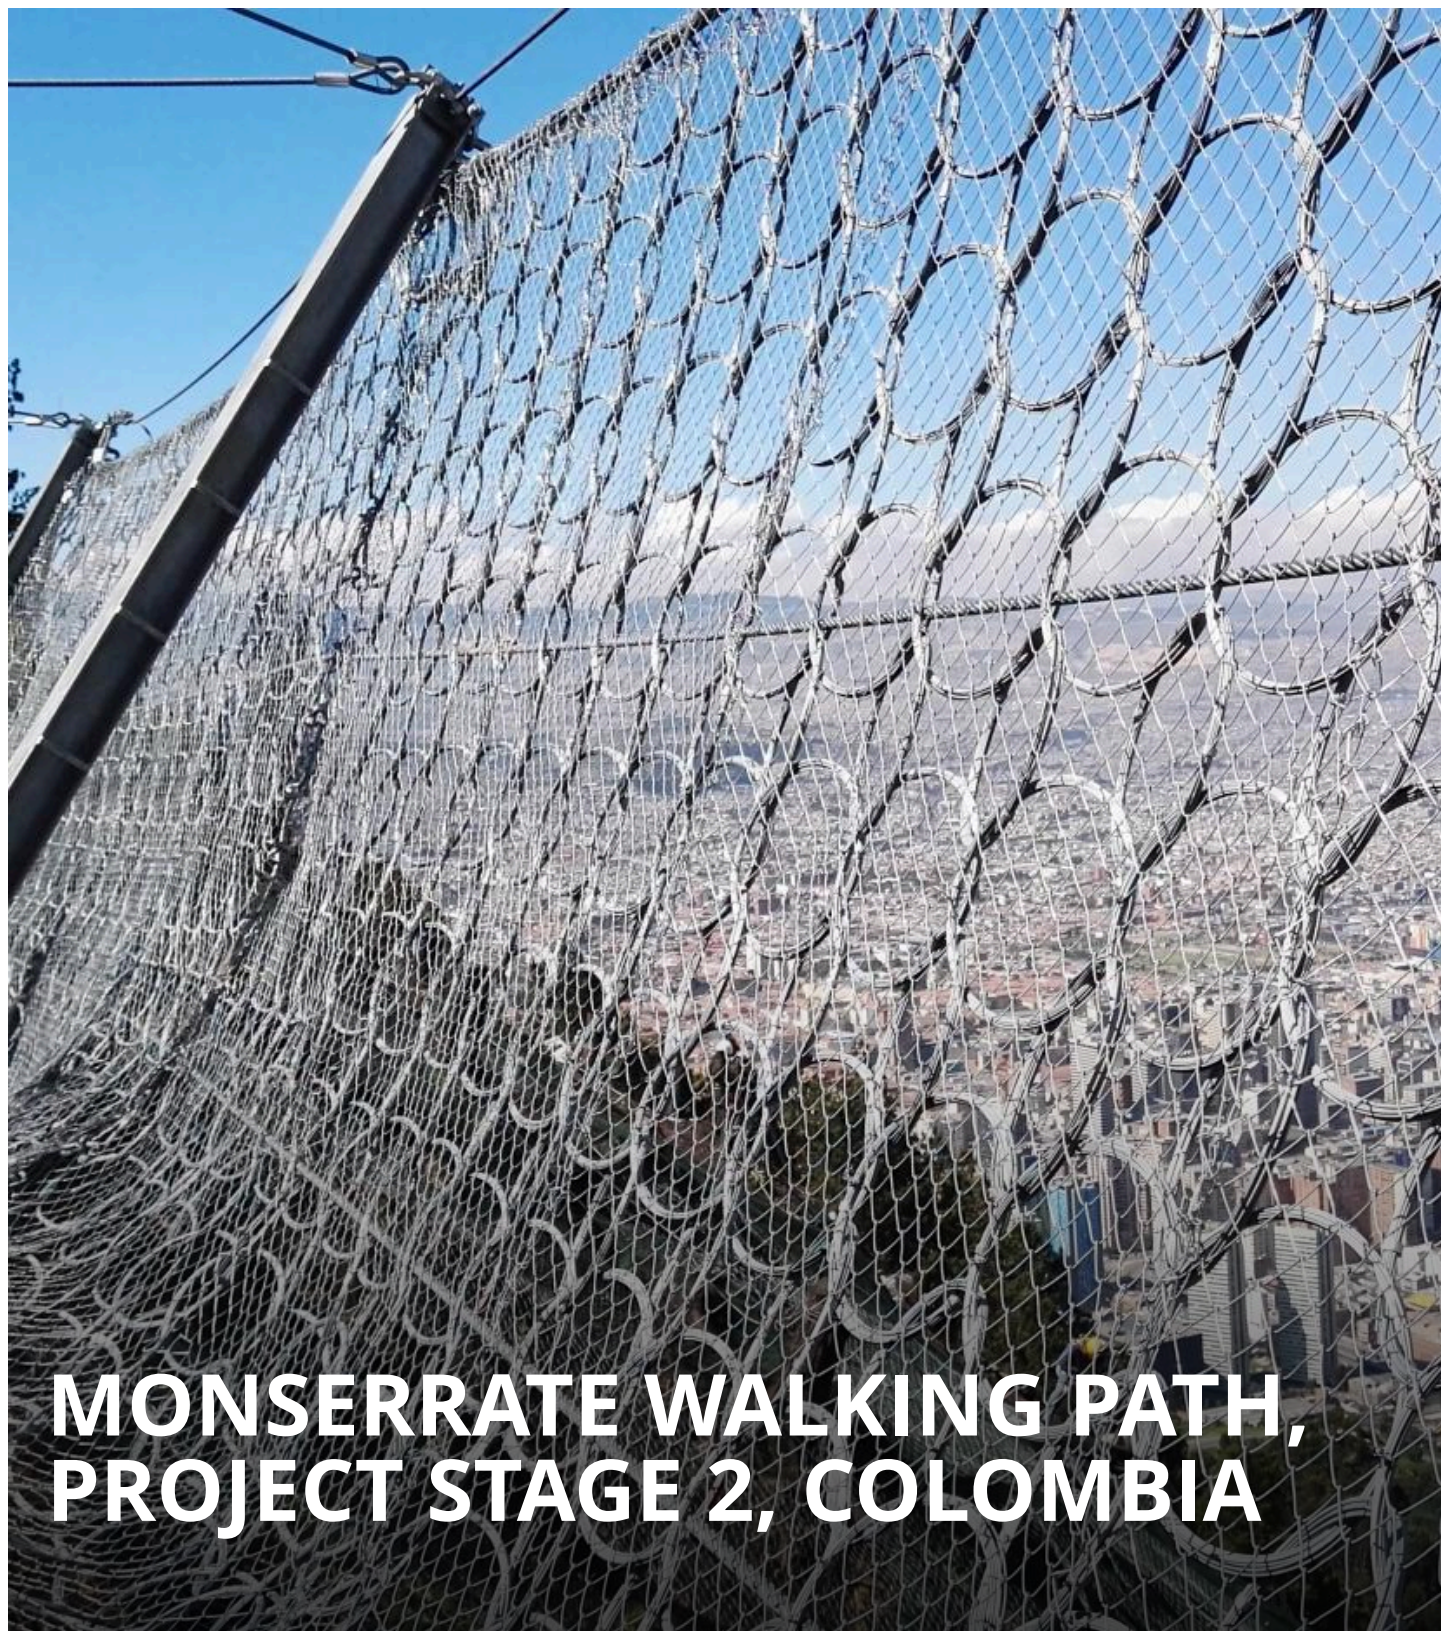
Descrizione	<p>EL IDIGER institute evaluated systems to control the rock falls in order to re-open the path. WARCO SAS and Geobrugg advised during the design and provided the rockfall barriers. Finally five barriers were installed along the trail to cover the exposed areas. Installed RXE-3000 barriers are 4 m high and have a total length of 215 m.</p>
--------------------	---

Oggetto protetto	Infrastrutture turistiche
Protezione dalla corrosione	Galvanized, GEOBRUGG SUPERCOATING
Capacità di assorbimento dell'energia	3000 kj
Altezza del sistema	4.0 m
Lunghezza del sistema	35 m - 70 m

Situazione iniziale	<p>The sanctuary of Monserate is adjacent to Bogota and an important recreation area for the city. The bush fire in 2015 destroyed the vegetation and the soil cover. Thus blocks of rock were exposed and the danger of accidents rose.</p> <p>Due to this threat, the road was completely closed. A solution that would provide safety, comfort, and durability had to be found to protect the over 2 million people mounting up the hill throughout the year.</p>
----------------------------	--
