TOPOLOVENI - CHECK DAM, ROMANIA

Protezione contro frane e colate detritiche

Progetto	Topoloveni - Check Dam
Luogo	Topoloveni
Paese	Romania
Anno di installazione	2010
Cliente	City Hall Topoloveni
Progettazione	Expert Proiect 2002 S.R.L.
Contraente	Chirulli Andreea S.R.L.
Altre società partecipanti	Sächsische Bau GmbH Dresden, Sibiu Branch
Situazione iniziale	<p>The road connecting Topoloveni with the A1 Highway became compromised when the bridge foundations, supporting the highway, over the Arges River, began to erode. Initially a check dam was planned to prevent further damage to the bridge.</p>
Descrizione	<p>To protect the bridge foundations, Geobruigg proposed and designed an alternative solution to a massive and heavy concrete check dam. With our special design, using Geobruigg debris flow barriers and Geobruigg DEBFLOW dimensioning software, two flexible check dams were designed and installed. Thanks to this unique technology, a new diversion channel was not required.</p> <p>The installed barriers were filled with rock blocks. By changing the river's hydraulic gradient and slowing down the flow of the river, further erosion of the bridge foundations was prevented.</p>

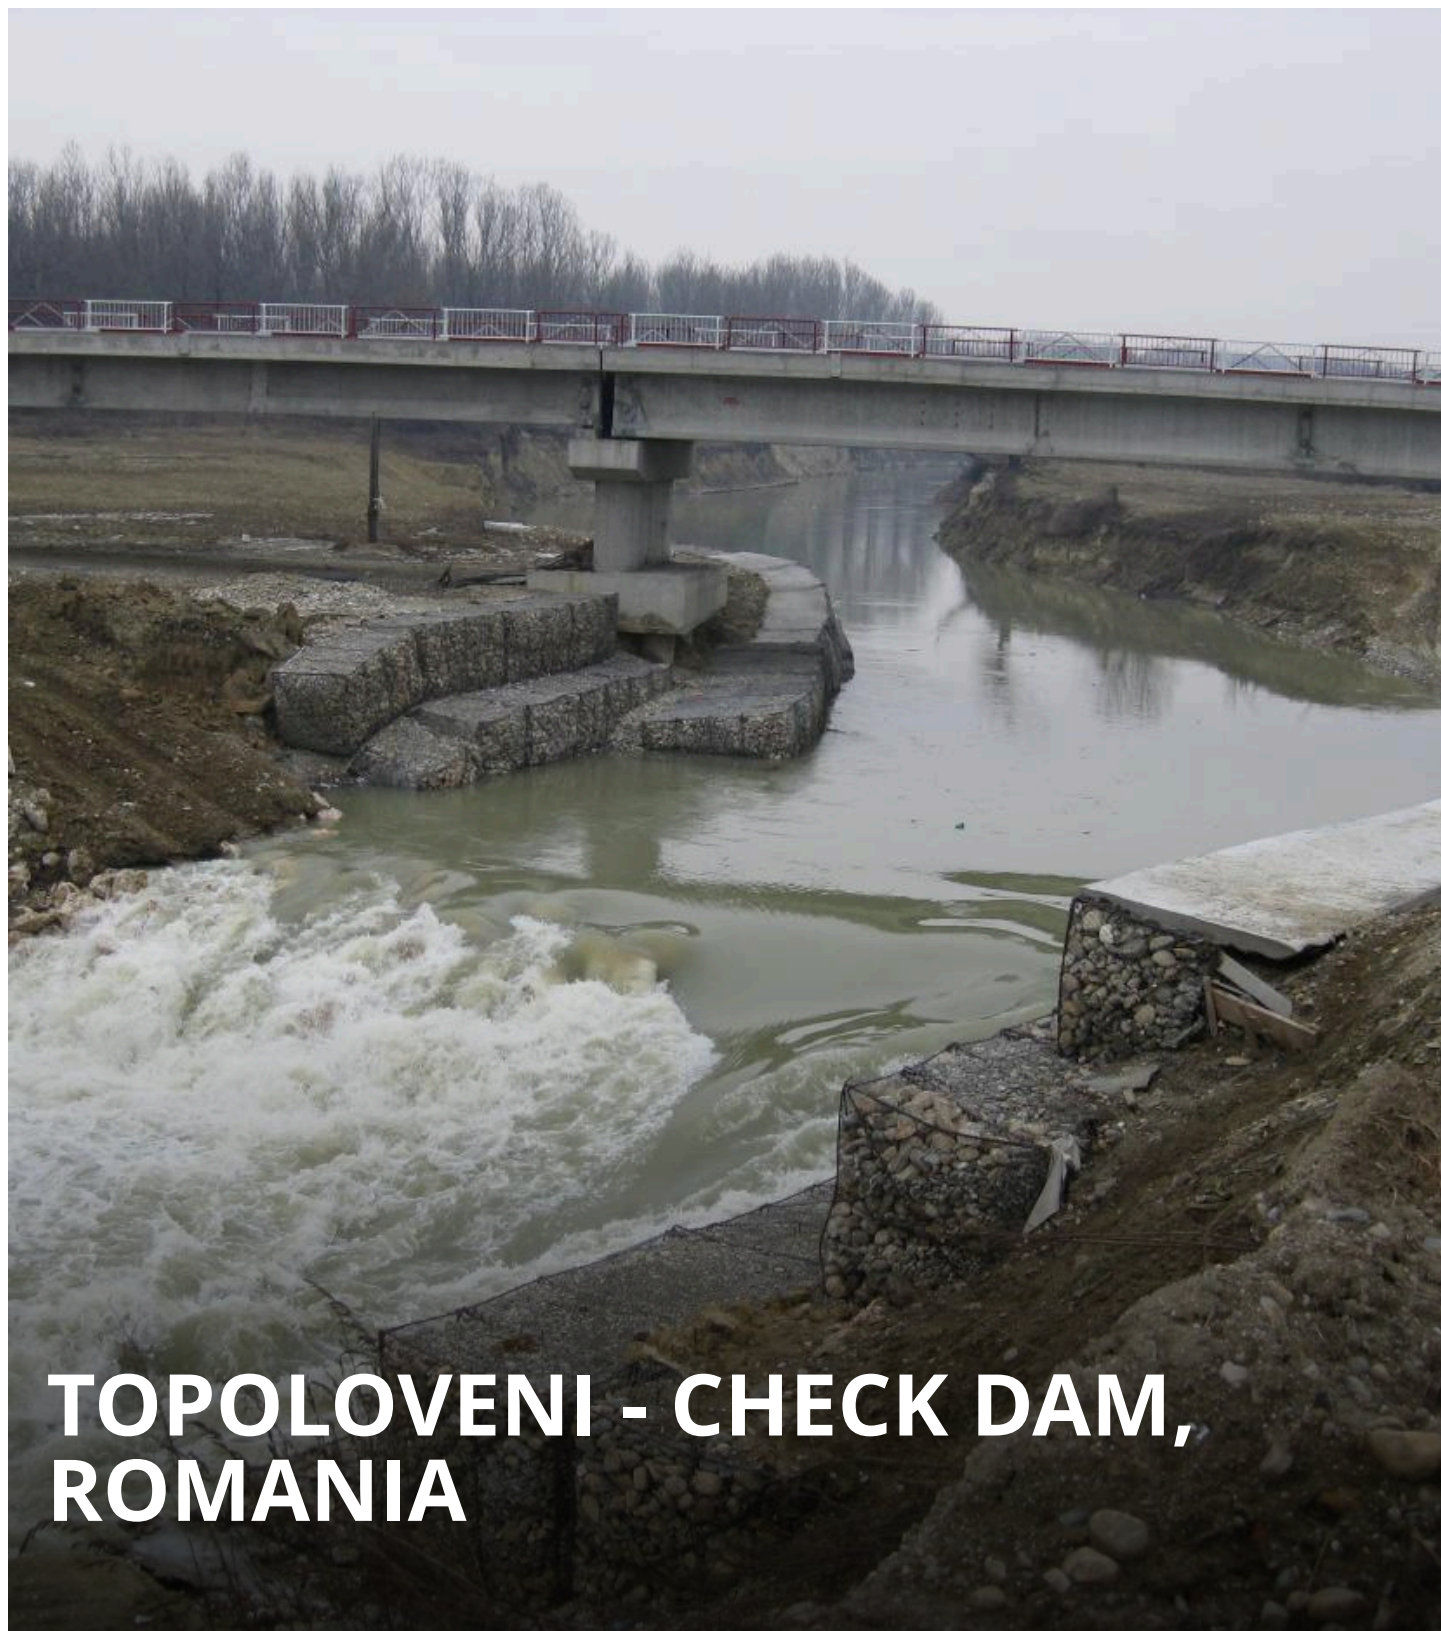
Oggetto protetto	Strada, Infrastrutture
Protezione dalla corrosione	Galvanized, GEOBRUGG SUPERCOATING
Altezza del sistema	4.5 m, 6.5 m
Lunghezza del sistema	25 m - 35 m
Numero di barriere	2
Capacità di trattenuta	100 m ³
