# EL JOCOTILLO ELECTRICAL SUBSTATION, GUATEMALA

Stabilizacja skarp

# El Jocotillo electrical substation

## Stabilizacja skarp

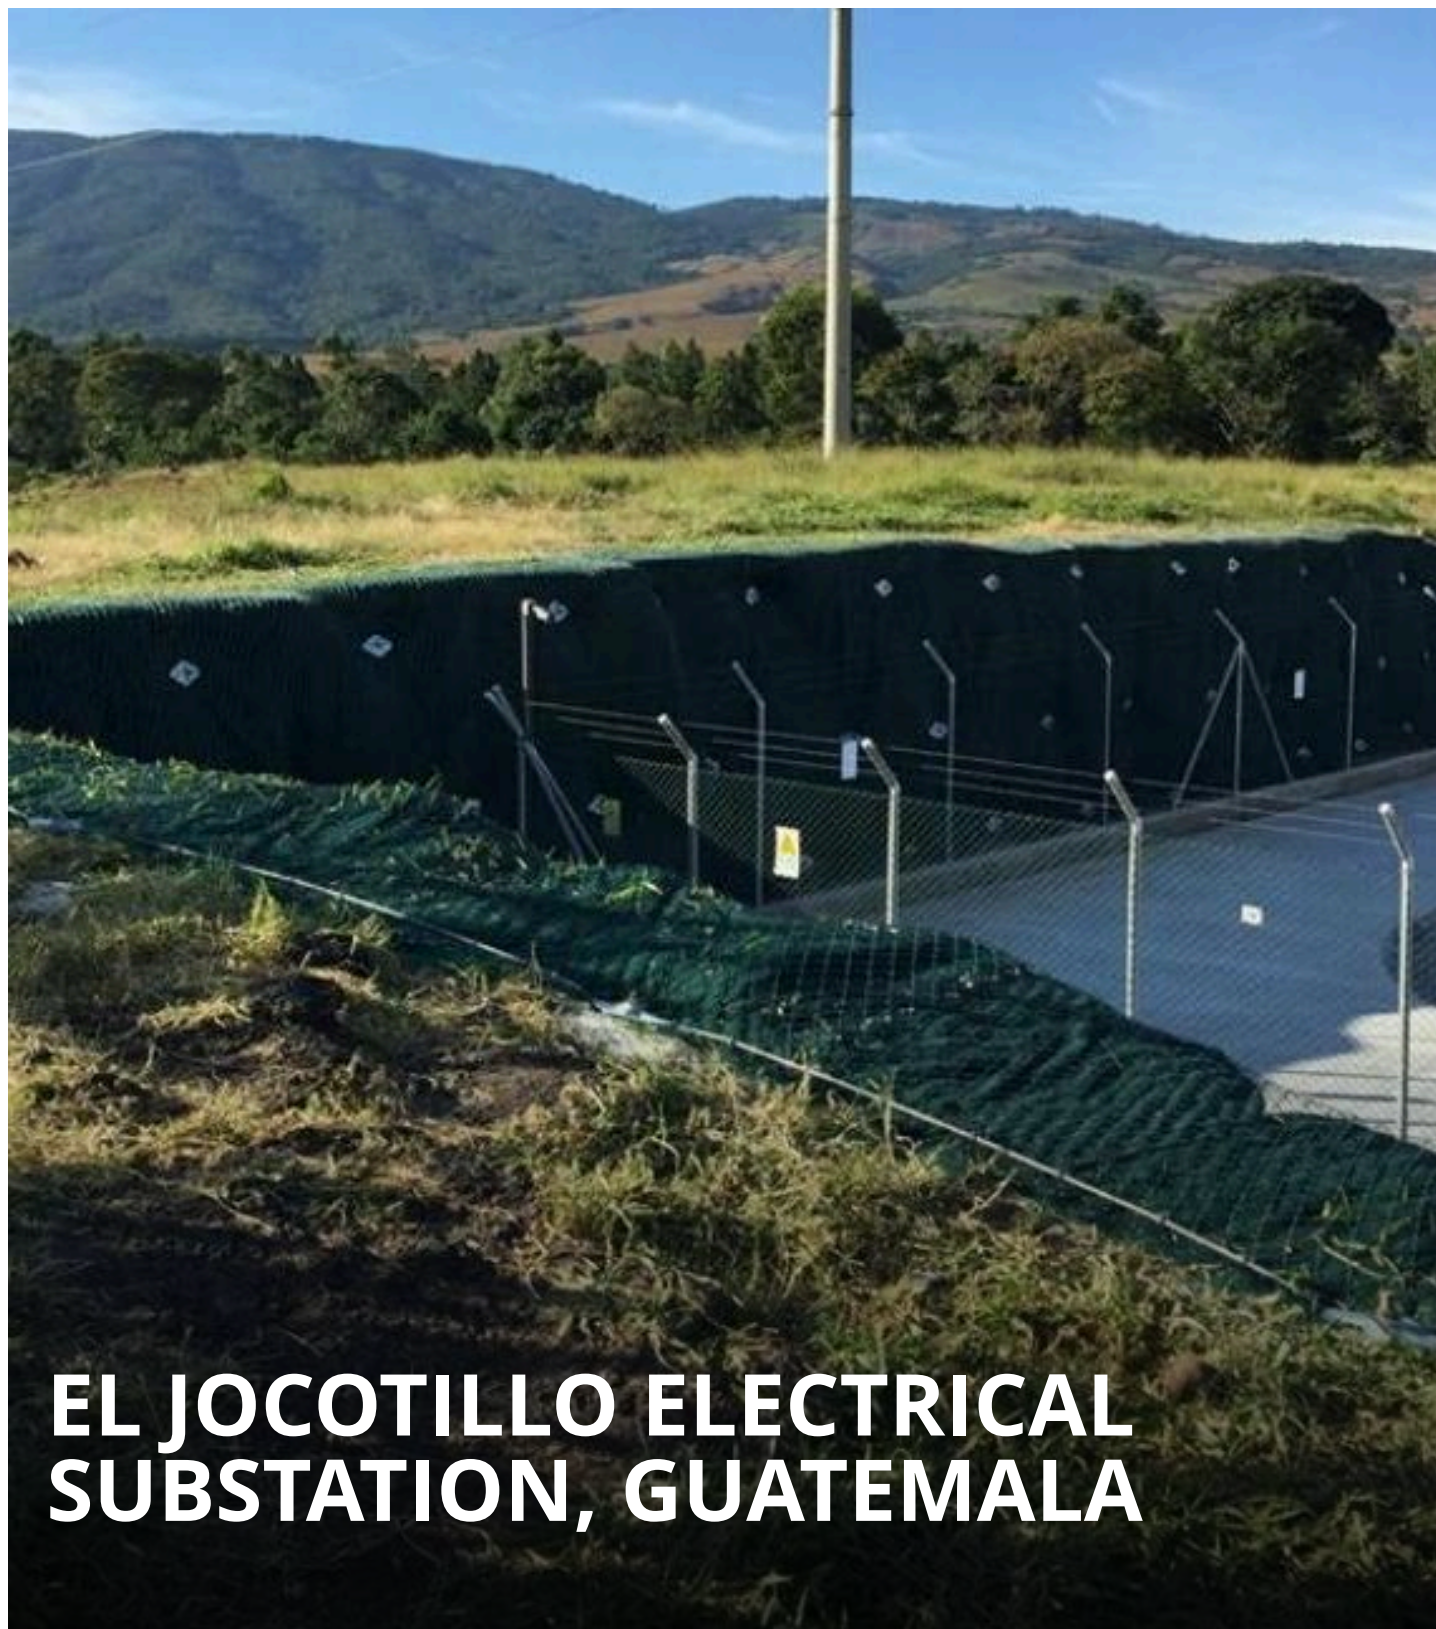
A slope of highly fractured and weathered volcanic rock with continually falling rocks endangered the security of an electrical substation at the bottom of the rock cutting.

Slope stabilization with TECCO® system and anchor bolts D25 [mm] and length 4 [m].
