POINT BONITA LIGHTHOUSE PEDESTRIAN BRIDGE, ESTADOS UNIDOS

Proteção contra desprendimentos

Projeto	Point Bonita Lighthouse Pedestrian Bridge
Lugar	Sausalito, CA
País	Estados Unidos
Ano de instalação	2012
Promotor	National Park Service
Empreiteiro	HDR, Inc.
Contratante	AIS Construction (defunct)
Outras empresas envolvidas	Yeh and Associates, Inc.

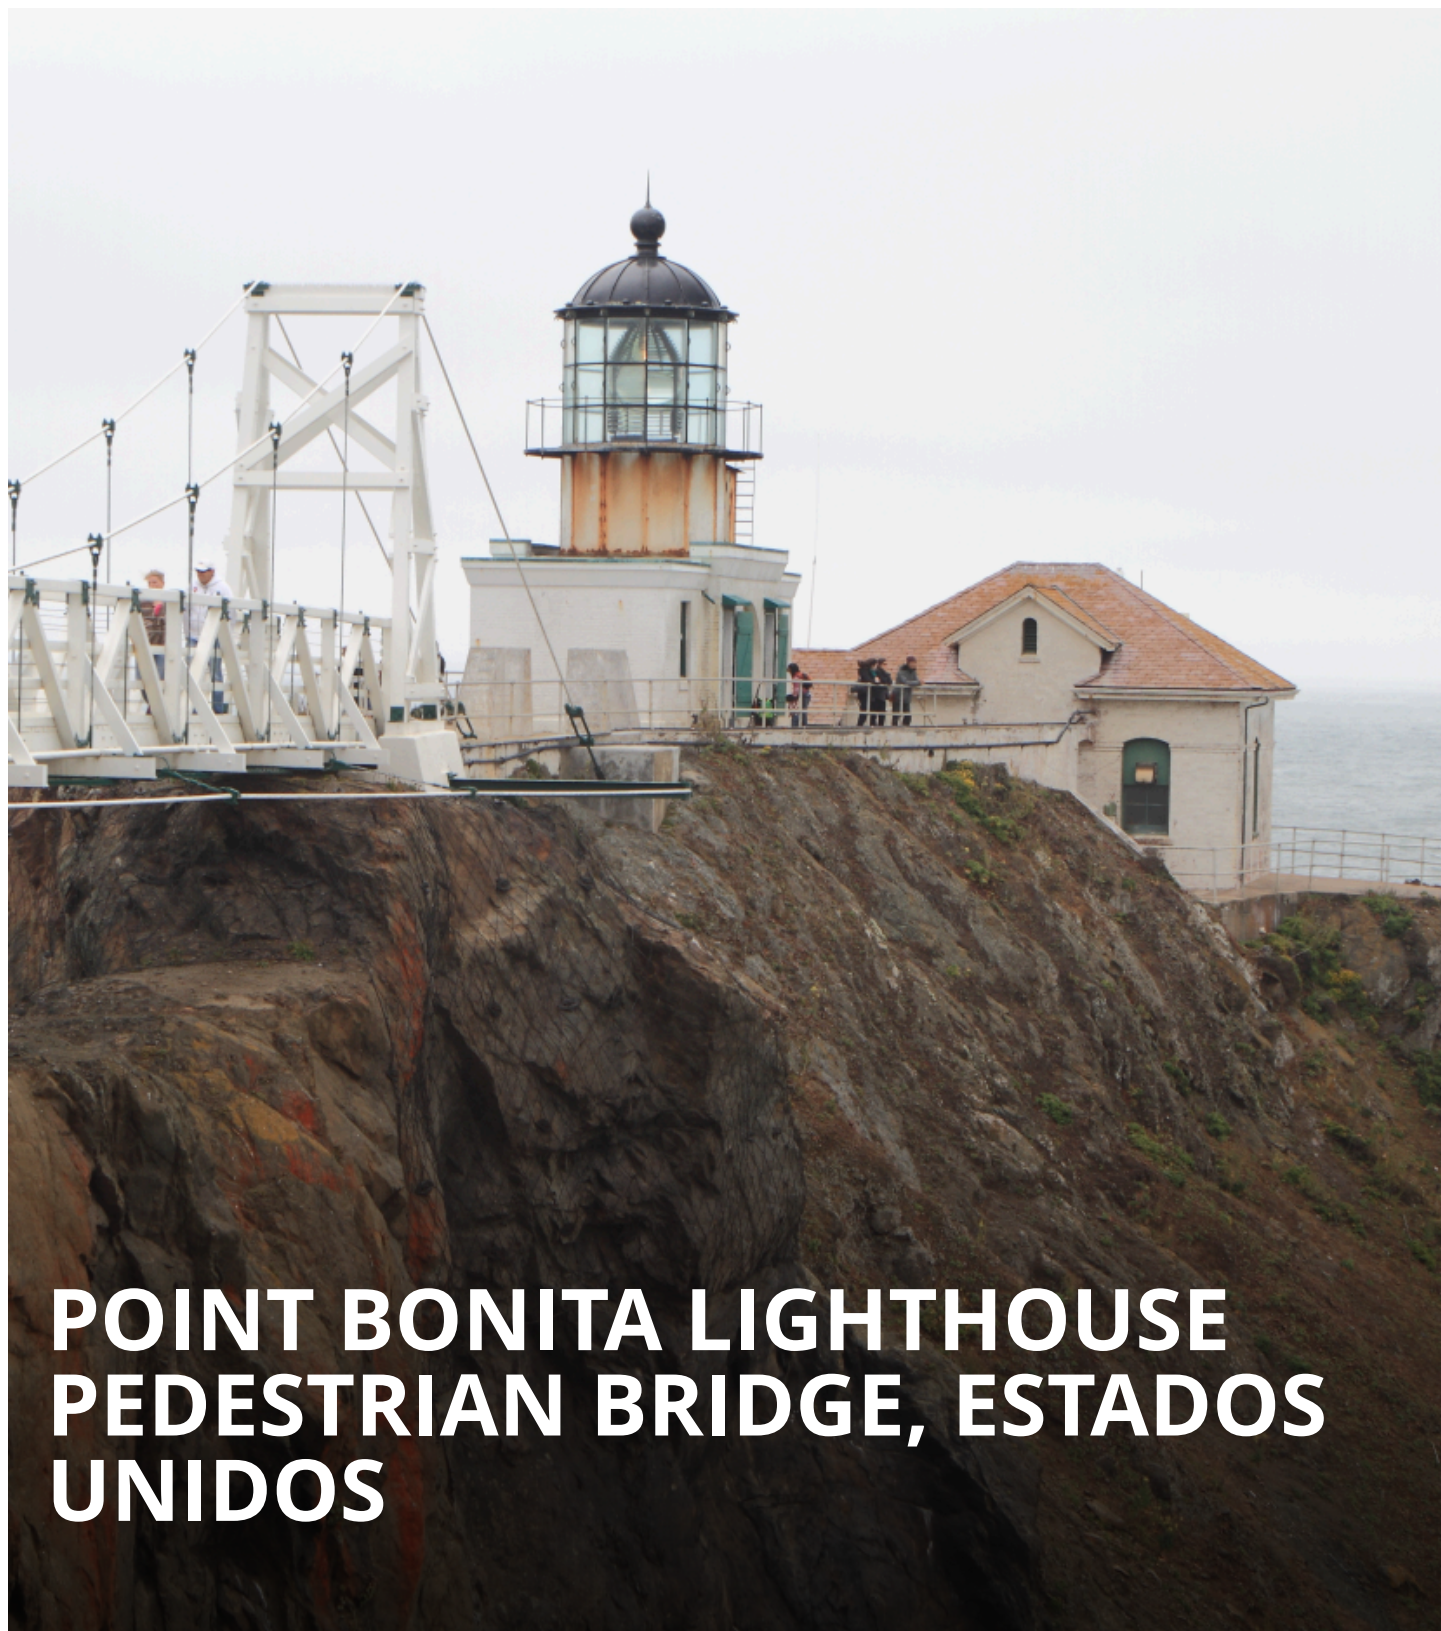
Descrição	A stainless steel anchored SPIDER S4-230 mesh system was installed to stabilize the rock face. The diamond shaped net is comprised of three 4 mm wires twisted into a 1x3 strand, with tensile strength of 239 ksi and a diameter of 5/16 inches. As required by the National Park Service, the net was powder coated bronze to better blend with the natural color of the rock mass and further protect against corrosion.
------------------	---
