TOPOLOVENI - CHECK DAM, ROMÂNIA

Protecția împotriva torenților și a alunecărilor superficiale

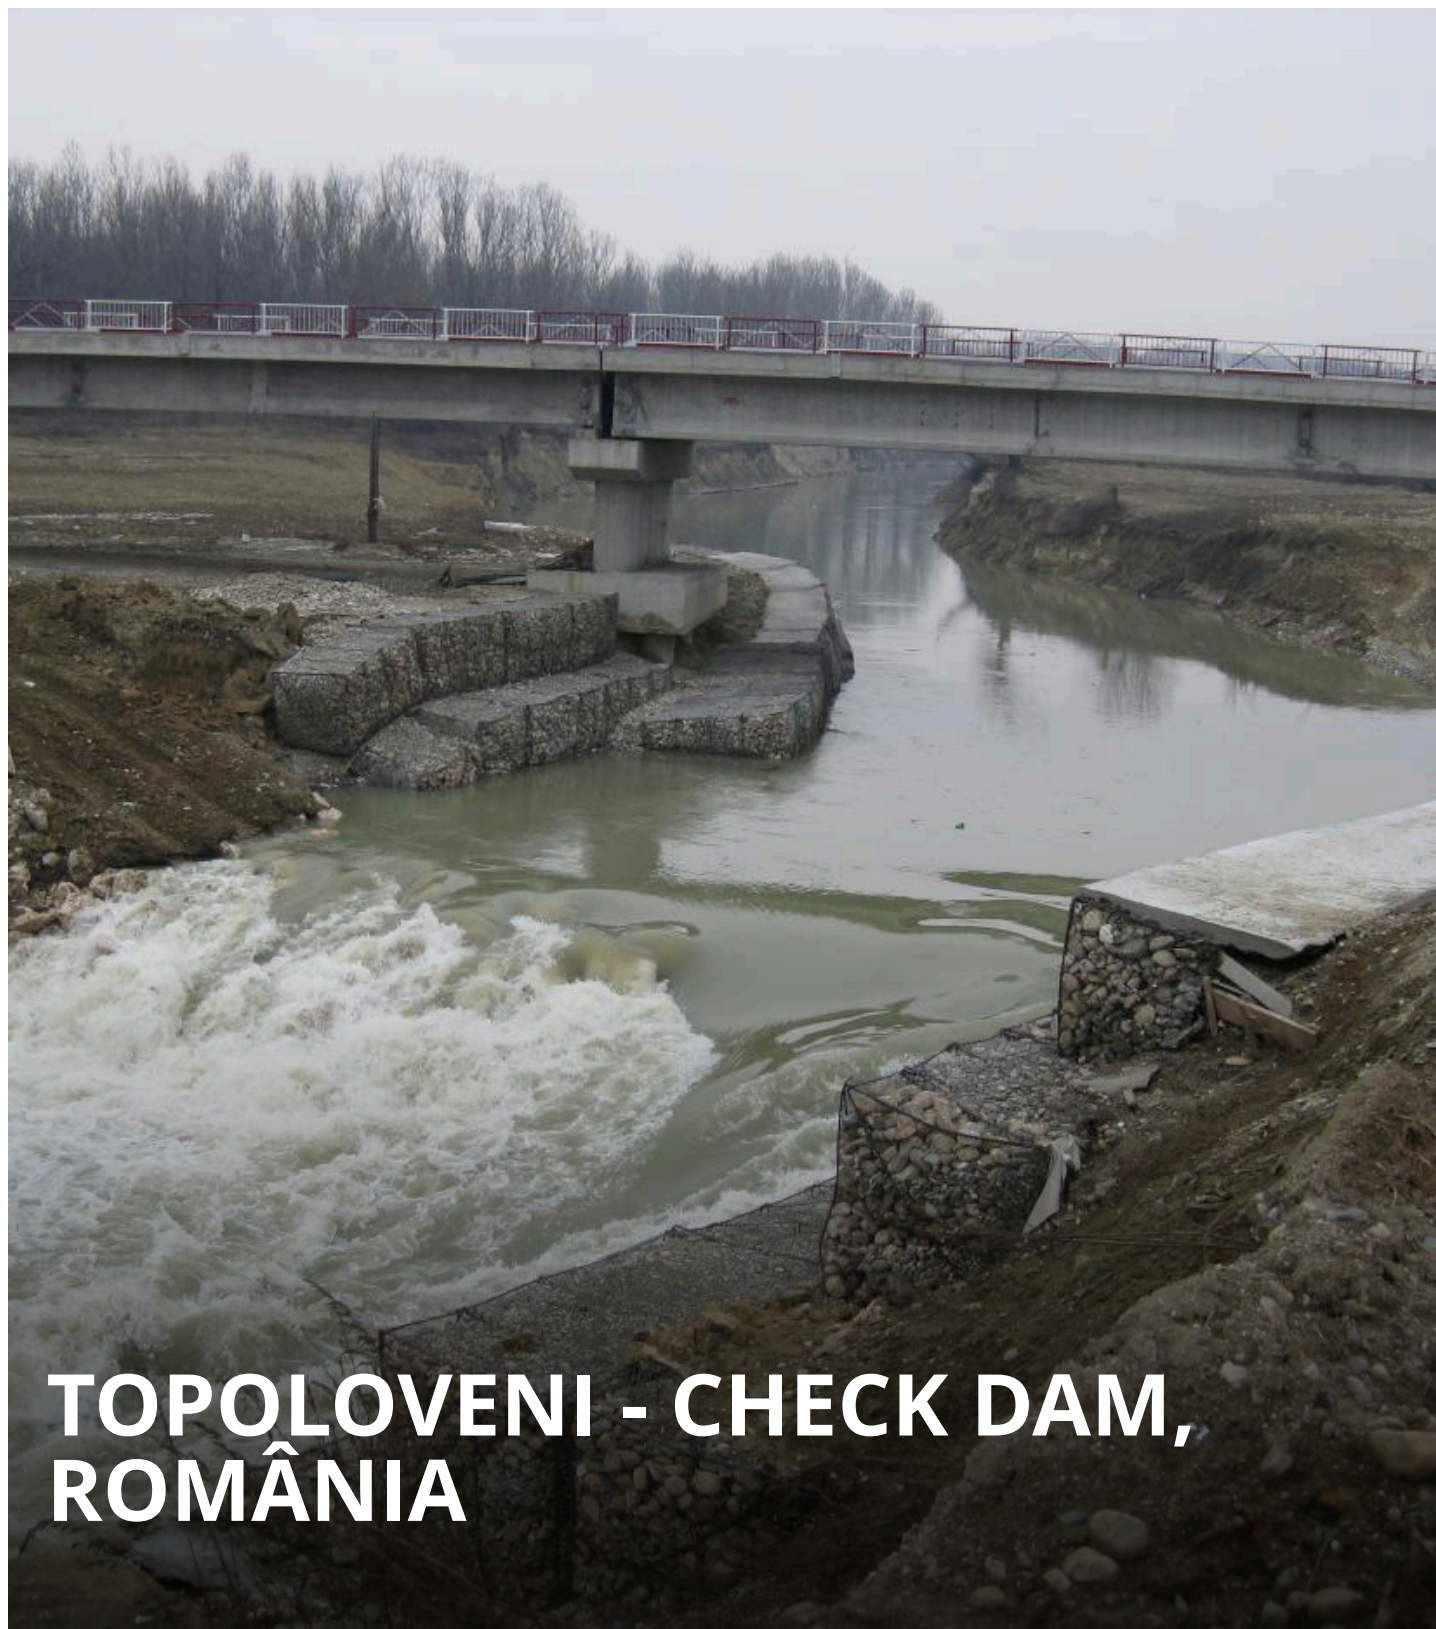
Proiect	Topoloveni - Check Dam
Loc	Topoloveni
Țară	România
Anul instalării	2010
Client	City Hall Topoloveni
Tehnologie	Expert Proiect 2002 S.R.L.
Antreprenor	Chirulli Andreea S.R.L.
Alte companii implicate	Sächsische Bau GmbH Dresden, Sibiu Branch
Situația inițială	<p>The road connecting Topoloveni with the A1 Highway became compromised when the bridge foundations, supporting the highway, over the Arges River, began to erode. Initially a check dam was planned to prevent further damage to the bridge.</p>
Descriere	<p>To protect the bridge foundations, Geobrugg proposed and designed an alternative solution to a massive and heavy concrete check dam. With our special design, using Geobrugg debris flow barriers and Geobrugg DEBFLOW dimensioning software, two flexible check dams were designed and installed. Thanks to this unique technology, a new diversion channel was not required.</p> <p>The installed barriers were filled with rock blocks. By changing the river's hydraulic gradient and slowing down the flow of the river, further erosion of the bridge foundations was prevented.</p>

Obiect protejat	Road, Infrastructură
Protecție împotriva coroziunii	Galvanized, GEOBRUGG SUPERCOATING
Înălțime sistem	4.5 m, 6.5 m
Lungime sistem	25 m - 35 m
Număr de bariere	2
Capacitate de retenție	100 m ³
